EKSPERTYZA

nr 02/02/2025/ST

stanu technicznego: dachu wraz z kominami oraz tarasu na poziomie dachu, przegród budowlanych, elewacji oraz galerii i balkonów w budynku mieszkalnym wielorodzinnym zlokalizowanym przy ul. Więziennej 30, 31, 31A; Kotlarskiej 32, 32A; Igielnej 8, 9 we Wrocławiu

Wrocław: 20.02.2025 r.

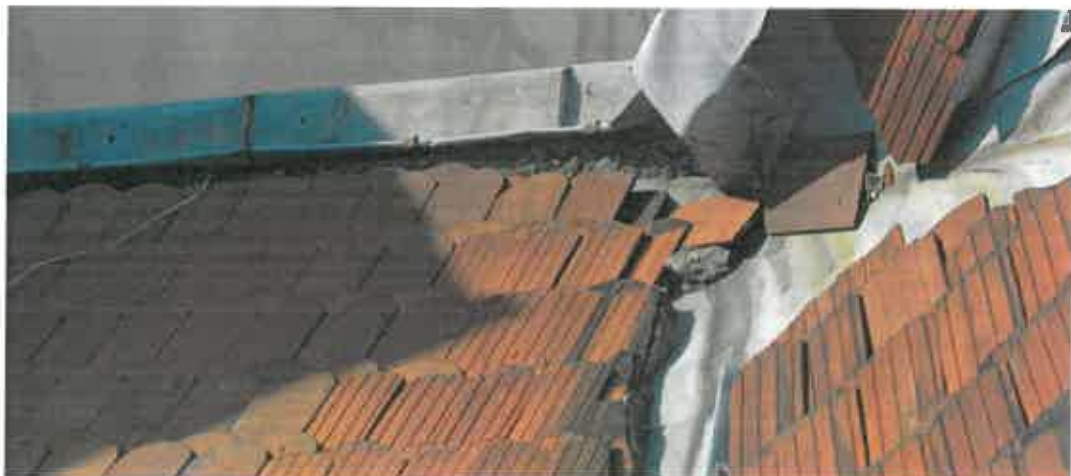
Pokrycie dachowe z dachówki ceramicznej jest całkowicie wyeksploatowane i kwalifikuje się do wymiany. Dachówki są nasiąkliwe i łuszczące się. Całość pokrycia jest nieszczelna z uwagi na uszkodzenia samych dachówek jak i z powodu ich niestabilności, w skutek której dochodzi do ich przemieszczeń (Fot. 4.1, 4.2). Wiązania gąsiorów są luźne (Fot. 4.3). Drewniane ławy kominarskie są niestabilne i przegnite (Fot. 4.4). Okienka wylazowe skorodowane.

Fot. 4.1. Odspojone dachówki (obecnie uprzętnięte) oraz zastoiny w rynnie

- 6.1.1. Obecnie dach został uprzętnięty z odspojonych dachówek zalegających na połaciach. Jednakże ze względu na stan techniczny dachówek oraz zaprawy mocującej dachówki i gąsiory będzie dochodziło do kolejnych ich odspojień. W związku z tym konieczne jest niezwłoczne przystąpienie do kompleksowego remontu dachu obejmującego: pokrycie (dachówkowe, papowe oraz z blachy), obróbki a także pozostałe akcesoria dachowe.

- 7.1.1. Rozebrać pokrycie papowe, dachówkowe oraz z blachy ocynkowanej wraz z obróbkami, rynnami, rurami spustowymi, ławami kominarskimi oraz łączeniem dachu.

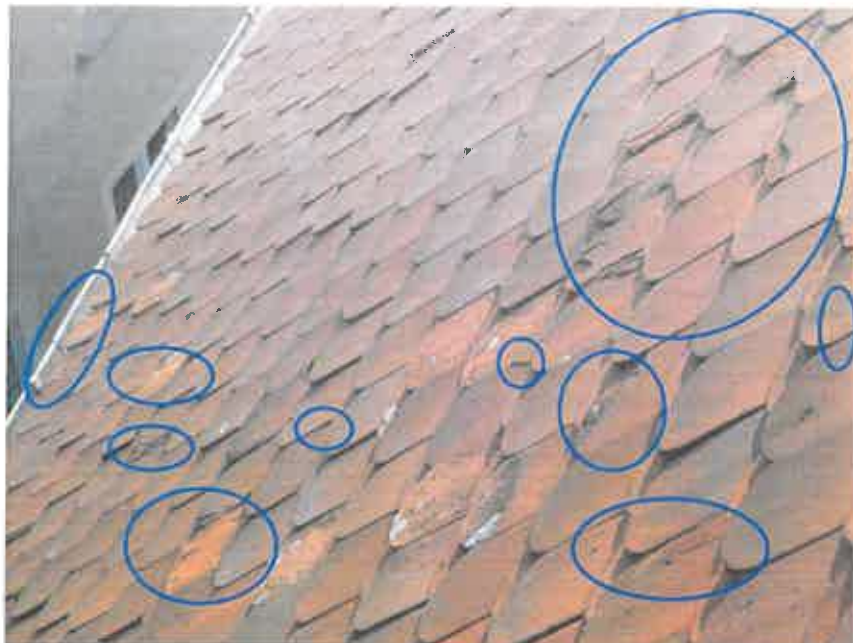
Fot. 4.2. Dachówki są nasiąkliwe i łuszczące się

- 7.1.2. Wykonać nowe łączenie dachu (łaty i kontry) wraz z membraną dachową o paroprzepuszczalności 1500 [g/m²/24h]. Na łątach wykonać pokrycie z dachówki ceramicznej karpiówki w koronkę. W kalenicy wykonać gąsior ceramiczny na taśmie kalenicowej.

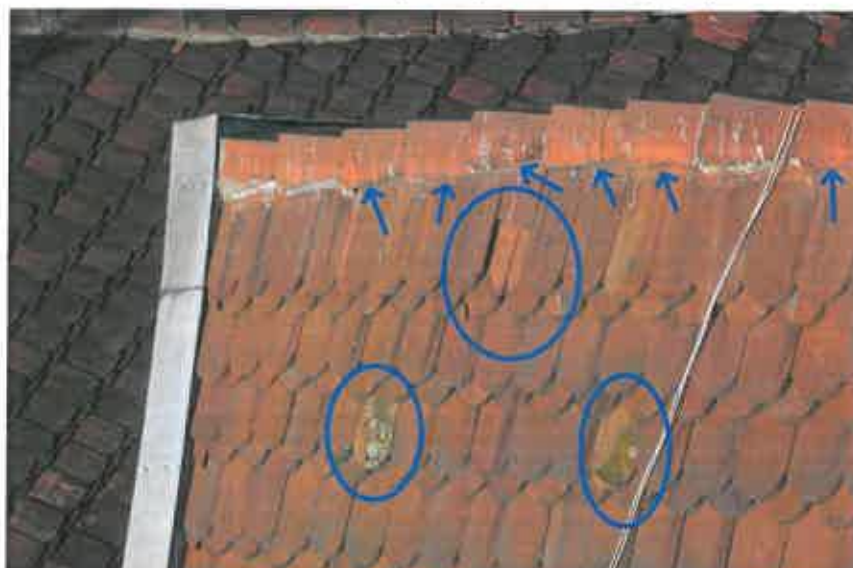
Fot. 4.3. Dachówki są nasiąkliwe i łuszczące się, wiązania gqsiorów są luźne

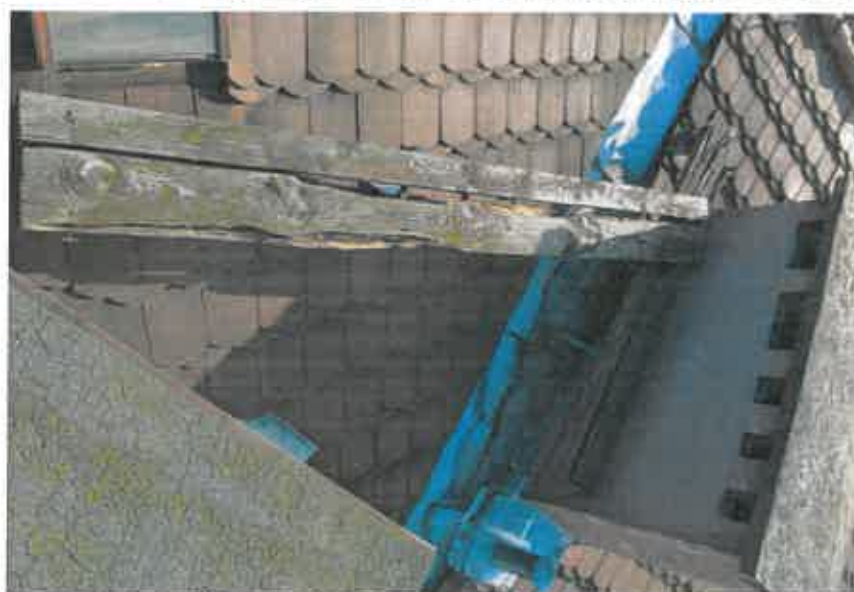
Fot. 4.4. Drewniane fawny kominiarskie są niestabilne i przegniłe

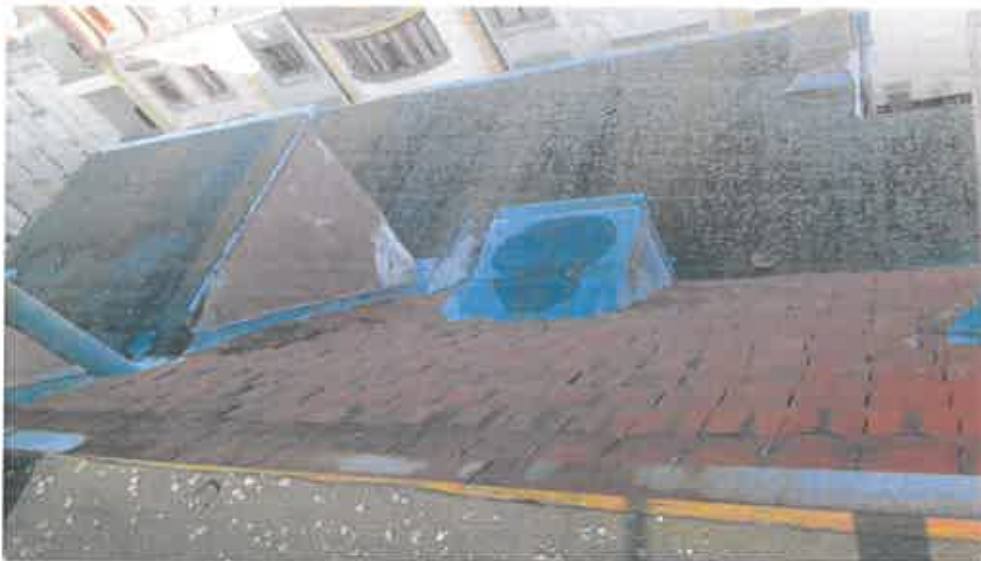
Pokrycie z papy termozgrzewalnej jest znacznie wyeksploatowane – spękanie, lokalnie odparzone, z ubytkami posypki oraz skorodowane biologicznie. Nie chroni ono przed przenikaniem wody opadowej i kwalifikuje się w całości do wymiany na nowe (Fot. 4.5, 4.6).

Fot. 4.5. Pokrycie z papy termozgrzewalnej jest spękanе, lokalnie odparzone, z ubytkami posypki oraz skorodowane biologicznie

W odniesieniu do papy termozgrzewalnej, jej żywotność została przekroczona o około 10 lat.

- 7.1.3. Na częściach płaskich dachu wymienić zawilgocone deski. Następnie wykonać nowe pokrycie dwuwarstwowe z pap na osnowie z włókniny poliestrowej (PYE 250 S52 z SBS). Papę wywinąć na mury i kominy i zamocować listwą dociskową (z blachy tytan-cynk).

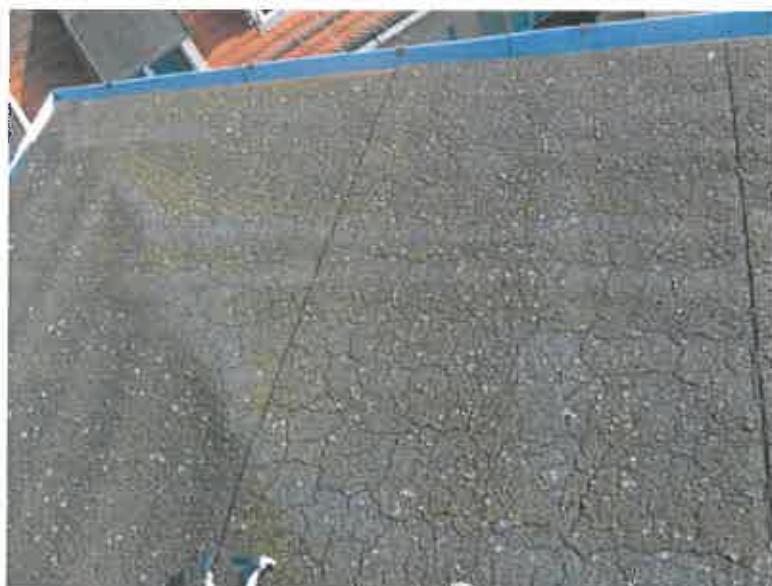
Fot. 4.6. Pokrycie z papy termozgrzewalnej jest spękanе, lokalnie odparzone, z ubytkami posypki oraz skorodowane biologicznie

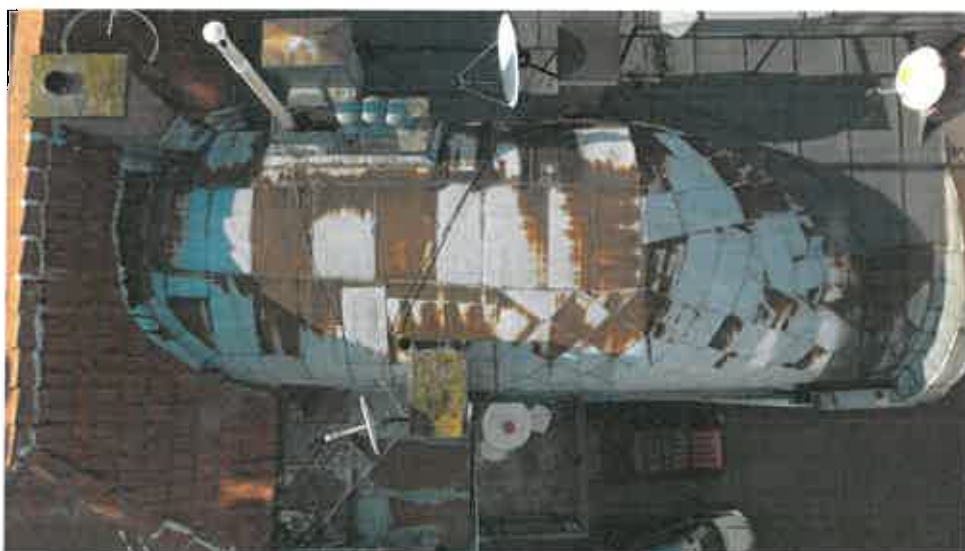
Pokrycie z blachy gładkiej jest skorodowane powierzchniowo i miejscami wżerowo (podobnie pozostałe obróbki blacharskie dachu oraz rynny). Nie chroni ono w pełni przed przenikaniem wody opadowej i kwalifikuje się w całości do wymiany (Fot. 4.7). Część rynien dachowych jest odkształcona, w związku z tym dochodzi w nich do zastoin wodnych (Fot. 4.1, 4.8).

Fot. 4.7. Pokrycie z blachy gładkiej jest skorodowane powierzchniowo i miejscami wżerowo (podobnie pozostałe obróbki blacharskie dachu oraz rynny)

Główną przyczyną korozji pokrycia (i obróbek) z blachy ocynkowanej jest 35 lat eksploatacji w agresywnym środowisku śródmiejskim. Szacuje się, że żywotność blachy ocynkowanej (niepokrytej powłoką malarską) mieści się w przedziale pomiędzy 25 a 40 lat, w zależności od grubości powłoki cynkowej.

- 7.1.4. Wykonać wymianę całego pokrycia z blachy ocynkowanej na blachę tytan-cynk wraz z wymianą zawilgoconego deskowania (blachy łączyć na podwójny rąbek lub poprzez zakład i lutowanie).

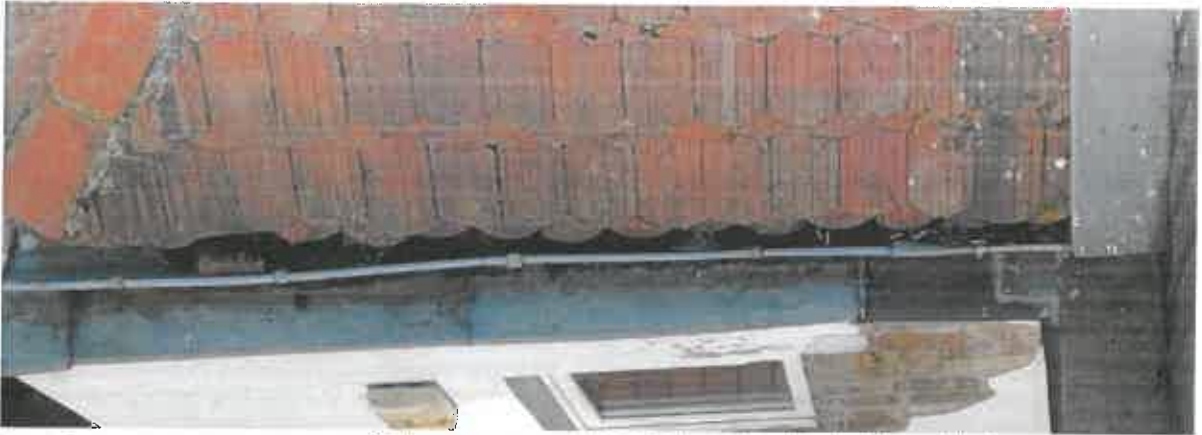
Fot. 4.8. Część rynien dachowych jest odkształcona, w związku z tym dochodzi w nich do zastoin wodnych

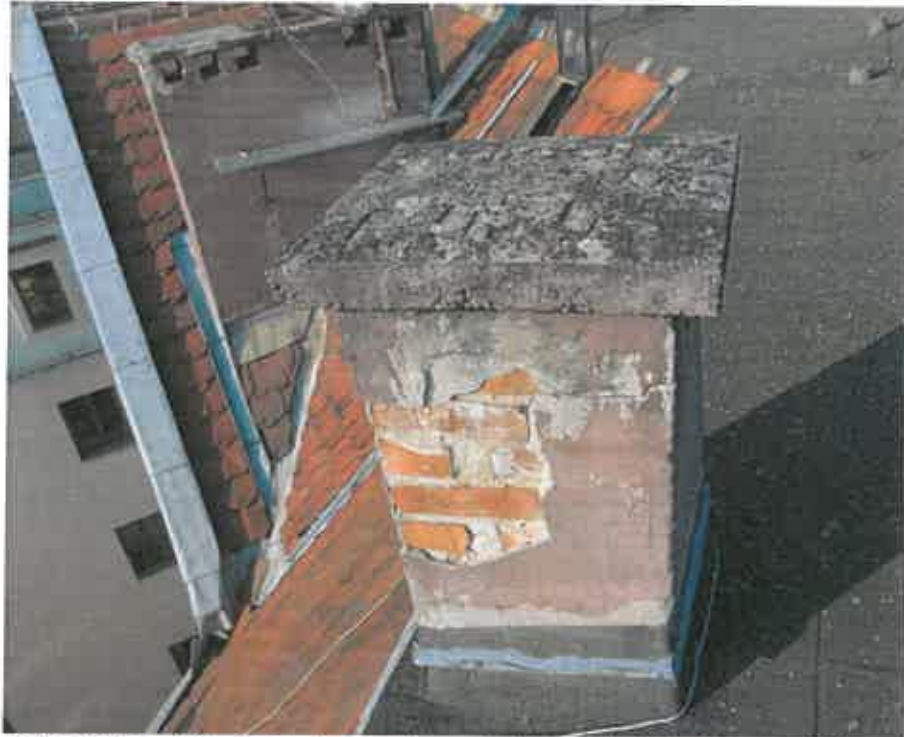
Na większości kominów stwierdzono odparzenia i odspojenia tynków o zróżnicowanym stopniu. Betonowe czapy kominowe są zwietrzałe i skarbonatyzowane, na niektórych kominach częściowo odspojone (Fot. 4.9, 4.10).

Fot. 4.9. Na większości kominów stwierdzono odparzenia i odspojenia tynków o zróżnicowanym stopniu.

- 6.1.2. Należy przyjąć, że będzie dochodziło do dalszych zarysowań, odparzeń i odspojień tynków kominowych oraz do pogłębiania się zarysowań i odspojień na betonowych czapach kominowych. W efekcie odsłonięta konstrukcja kominów będzie podlegała przyspieszonej degradacji. W związku z tym konieczne jest wykonanie remontu kominów ponad dachem. Zaleca się aby remont ten był skorelowany z kompleksowym remontem dachu.

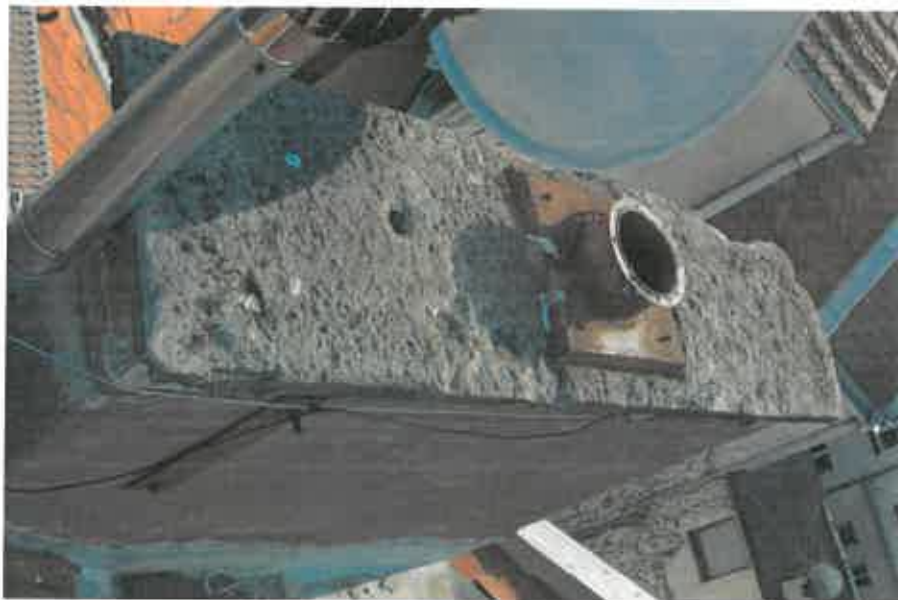
Fot. 4.10. Betonowe czapy kominowe są zwietrzałe i skarbonatyzowane, na niektórych kominach częściowo odspojone

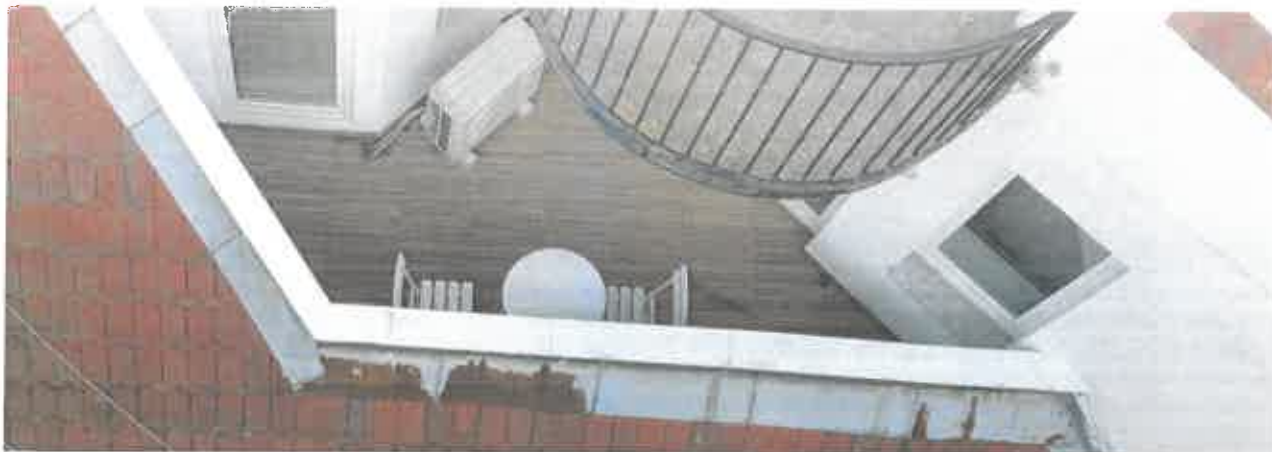
Na tarasie wykonanym na poziomie dachu (od strony ul. Igielnej) nie stwierdzono nieprawidłowości (Fot. 4.11).

Fot. 4.11. Na tarasie wykonanym na poziomie dachu (od strony ul. Igielnej) nie stwierdzono nieprawidłowości

- 6.1.3. Na tarasie wykonanym na poziomie dachu (od strony ul. Igielnej) nie stwierdzono nieprawidłowości (Fot. 4.11). W związku z tym nie ma konieczność przeprowadzania prac remontowych tego tarasu.

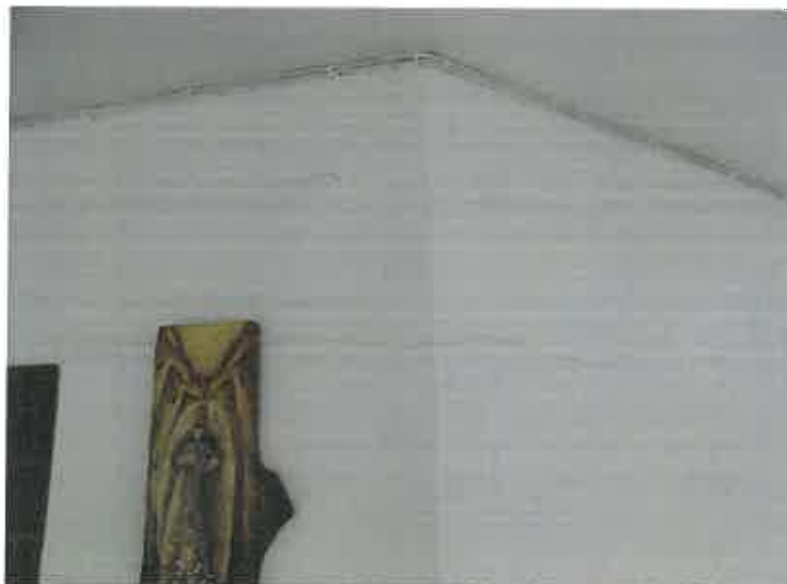
Stwierdzono zarysowania ścian konstrukcyjnych w rejonie wejść do niektórych lokali mieszkalnych na elewacji frontowej, na galeriach. Rozwarście rys $\sim 0.3\text{mm}$ (Fot. 4.12, 4.13). Rysy te występują jednostronnie, tylko na części licowej ściany.

Fot. 4.12 – zarysowania ścian konstrukcyjnych w rejonie wejść do lokali mieszkalnych (lok 14) na elew frontowej, na galeriach.

Oględziny zarysowań ścian na galeriach wejściowych przeprowadzono w 2021 roku podczas wykonywania opinii technicznej dotyczącej ścian w rejonie lokalu nr 14. W kolejnym roku cała powierzchnia ścian tej galerii została nieznacznie przespachlowana oraz pomalowana (bez wzmocnień tynku). Obecnie doszło jedynie do niewielkiego odnowienia się części rys o charakterze włoskowatym, które odwzorowują część zarysowań tynku stwierdzonych w 2021 roku (Fot. 4.12, 4.13). Rysy te (i inne w obrębie pozostałych galerii) są jednostronne i należy przyjąć, że nie są związane ze stanem technicznym konstrukcji lecz ze stanem technicznym tynków elewacyjnych. W związku z tym potencjalny postęp tych zarysowań (jak i pozostałych zarysowań na elewacjach) należy wiązać z postępującą degradacją zaprawy tynkarskiej a nie ze stanem technicznym konstrukcji nośnej. Należy nadmienić że tynki elewacyjne przez okres 35 lat bez odnawiania powłoki malarskiej obniżyły swoją wytrzymałość na rozciąganie i zginanie oraz przyczepność, a także zwiększyła się ich nasiąkliwość (na skutek korozji siarczanowej).

- 6.2.1. Zarysowania stwierdzone na zewnętrznych ścianach konstrukcyjnych (elewacyjnych) z biegiem lat będą postępowały prowadząc do kolejnych odparzeń tynków. W efekcie odsłonięta konstrukcja murów będzie podlegała przyspieszonej degradacji. W związku z tym w toku prac remontowych elewacji (patrz pkt. 6.3.1) konieczne jest wykonanie lokalnych wzmocnień najbardziej zarysowanych obszarów na elewacji (przede wszystkim tylnej).

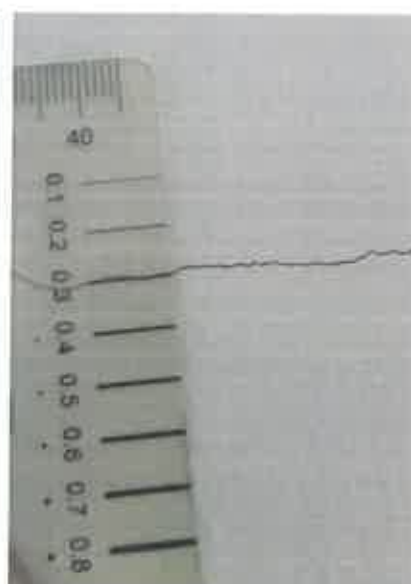
Fot. 4.13 – Rozwarście rysy $\sim 0.3\text{mm}$

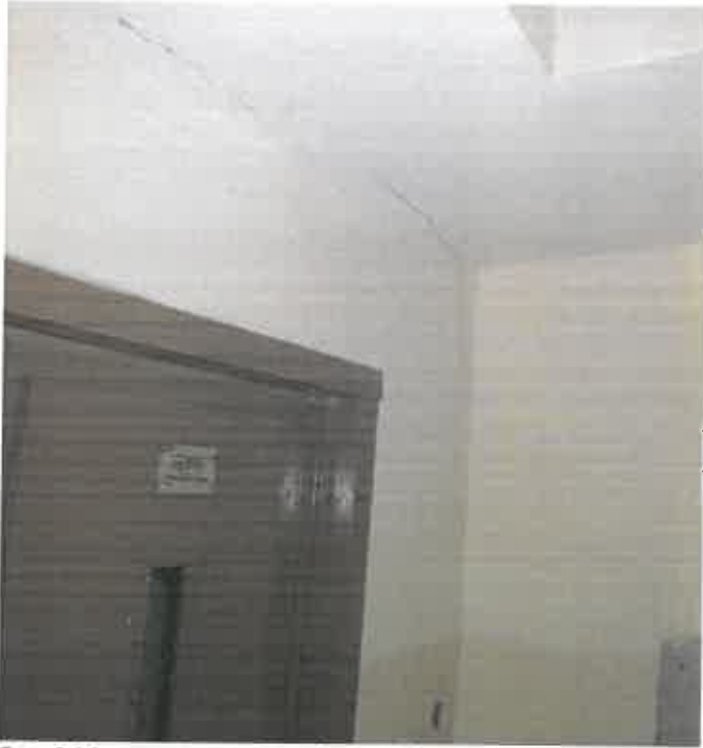
Zaobserwowano także zarysowania o większym rozwarciu ($\sim 1\text{mm}$) występujące głównie na łączeniu konstrukcji szybu windowego z pozostałymi ścianami i stropem - w klatce schodowej Więzienna 30 (Fot. 4.14, 4.15), zarysowania te występują głównie na wyższych kondygnacjach. W tej samej klatce występują też zarysowania ścian w rejonie wejścia na poddasze (Fot. 4.16).

Fot. 4.14 – zarysowania na łączeniu konstr.i szybu windowego z pozostałymi ścianami i stropem - w klatk schod. Więzienna 30

Większe zarysowania, stwierdzone głównie na łączeniu konstrukcji szybu windowego z pozostałymi ścianami i stropem - w klatce schodowej Więzienna 30 (Fot. 4.14, 4.15), najprawdopodobniej są spowodowane oddziaływaniami dynamicznymi (drzganiami) wywołanymi przez pracę znacznie już wyeksploatowanej windy. Powstały one prawdopodobnie w toku postępującego zużycia elementów tłumiących drgania w szybie windowym (wibroizolatorów), co może potwierdzać fakt, że największe zarysowania występują na najwyższej kondygnacji, bezpośrednio pod maszynownią windy. Wstępnie przyjęto, że nie powinny one już postępować, jednakże w celu pełnej weryfikacji powinno poddać się je obserwacji poprzez montaż plomb kontrolnych.

- 6.2.3. Zarysowania na łączeniu konstrukcji szybu windowego z pozostałymi ścianami i stropem - w klatce schodowej Więzienna 30 należy poddać dalszej obserwacji poprzez założenie (na okres 1 roku) dwóch plomb kontrolnych na rysie ściennej i sufitowej pokazanej na zdjęciu nr 4.14. Odczyty kontrolne zaleca się wykonywać co 3 miesiące. Na podstawie otrzymanych wyników należy dobrać technologię naprawy.

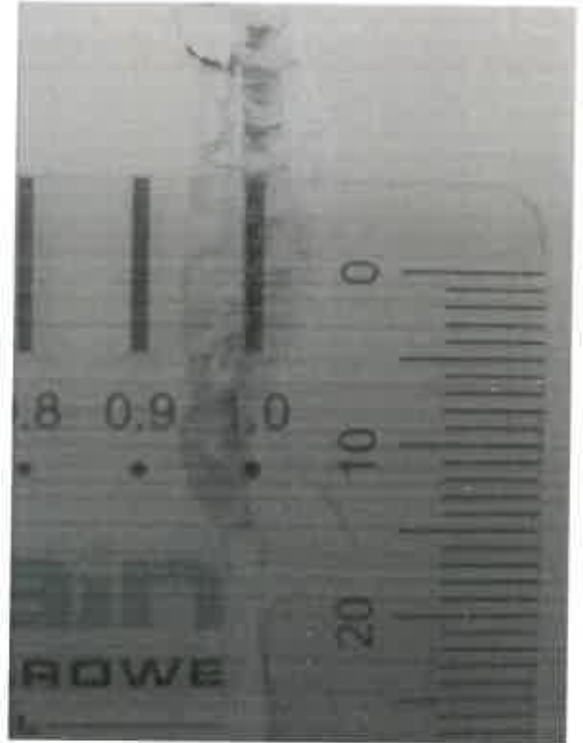
Fot. 4.15 – Rozwarcie rysy ~1mm

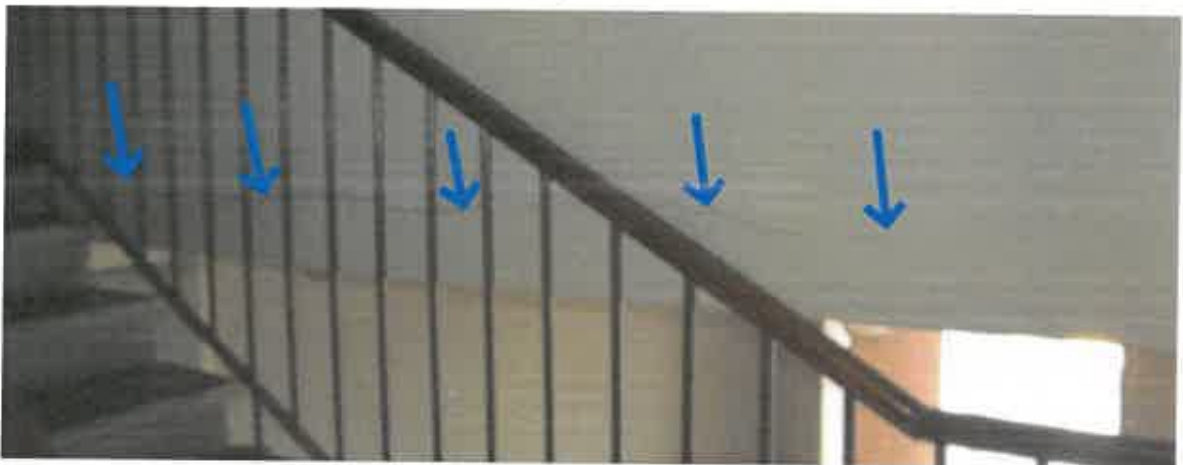
Fot. 4.16 – zarysowania ścian w rejonie wejścia na poddasze - w klatce schodowej Więzienna 30

Ponadto część zarysowań tynków (szczególnie tych przy wejściu z klatki schodowej na poddasze przy Więziennej 30 oraz na klatce na Igielnej 8 - Fot. 4.16, 4.17) jest prawdopodobnie związana z oddziaływaniami termicznymi. W obu tych lokalizacjach część ścian wykonano jako jednowarstwowe z bloczków silikatowych (bez ocieplenia) co przyczynia się do zwiększonych naprężeń termicznych w wyniku amplitudy temperatur powietrza atmosferycznego. Podobne zjawisko może być przyczyną zarysowania na ścianie najwyższej kondygnacji klatki schodowej przy Igielnej 8 (Fot. 4.18), do której (od strony zewnętrznej) przylega komin spalinowy lokalu gastronomicznego.

- 6.2.2. Zarysowania wewnątrz klatki schodowej Igielna 8, ze względu na oddziaływania termiczne należy naprawić przy zastosowaniu środków o wysokiej elastyczności (zapraw naprawczych i siatek). Podobnie należy naprawiać zarysowania tynków zlokalizowanych przy wejściu z klatki schodowej na poddasze przy Więziennej 30.

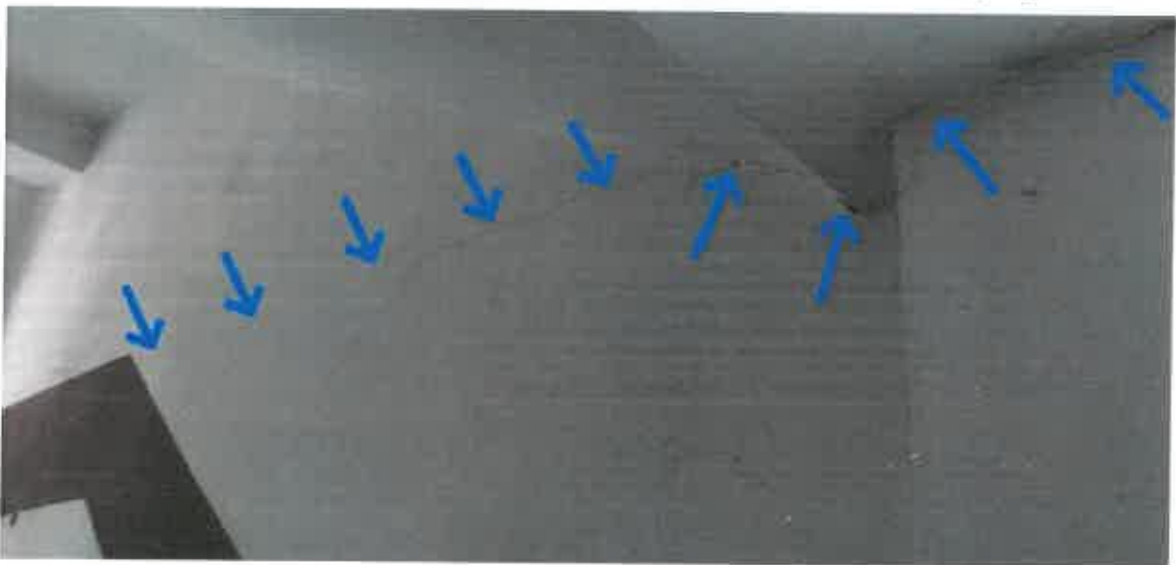
Kolejne zarysowania (o rozwarciu $\sim 0.6\text{mm}$) stwierdzono na ścianach od strony klatki schodowej Igielna 8, zarówno na jej zewnętrznej ścianie (Fot. 4.17), jak i na ścianie przeciwległej, oddzielającej klatkę od lokalu mieszkalnego na najwyższej kondygnacji (Fot. 4.18, 4.19). Lokalnie (na tej klatce) występują też niewielkie zarysowania na sufitach w miejscu łączenia płyt stropowych i żeber.

Fot. 4.17 – zarysowania na ścianach od strony klatki schodowej Igielna 8, na jej zewnętrznej ścianie

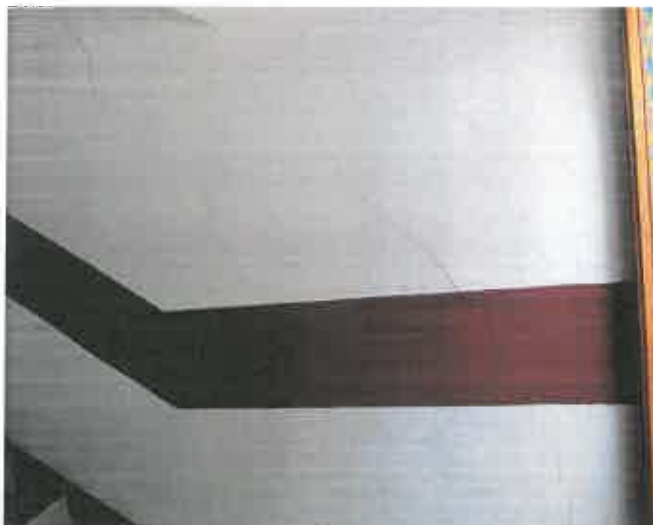
Fot. 4.18 – zarysowania na ścianach od strony klatki schod. Igielna 8 na ścianie oddzielającej klatkę od lok. mieszkalnego na najwyższej kondygnacji

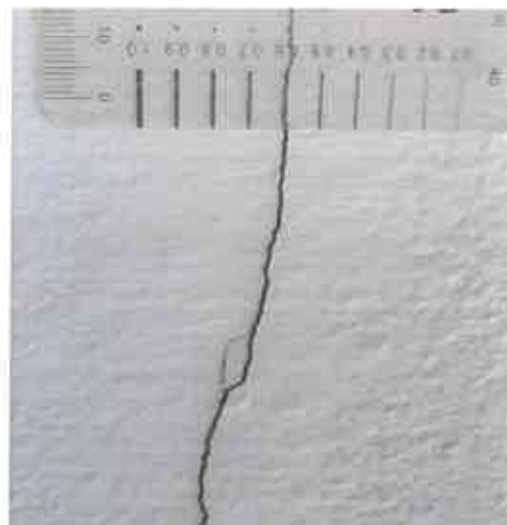
Fot. 4.19 – Rozwarcie rysy ~0.6mm

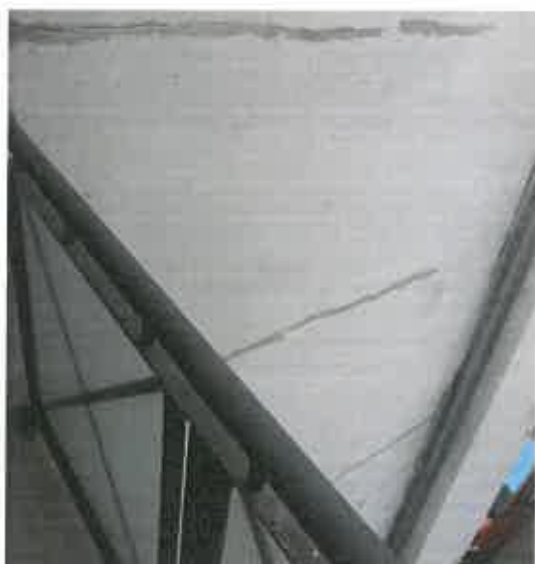
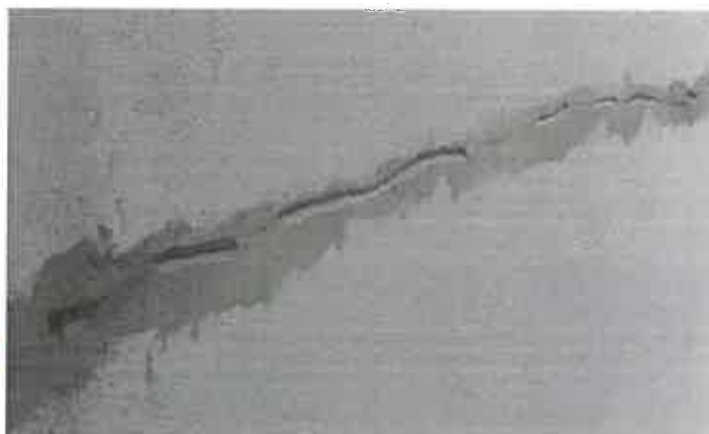
Na elewacji tylnej oraz na elewacji klatki schodowej Igielna 8 zaobserwowano także widoczne miejsca gdzie wykonywano naprawy zarysowań jednakże doszło na nich do znacznego wykruszenia zaprawy szpachlowej (Fot. 4.20).

Fot. 4.20 – Na elewacji tylnej oraz na elewacji klatki schodowej Igielna 8 zaobserwowano widoczne miejsca gdzie wykonano naprawy zarysowań jednakże doszło na nich do znacznego wykruszenia zaprawy szpachlowej

W odniesieniu do charakterystycznych pasm na elewacji tylnej (tam gdzie wykonano naprawy tynku - Fot. 4.20) na których widoczne są ponownie zarysowania, przyczyn tego stanu należy upatrywać w nieodpowiednim doborze zaprawy naprawczej. W efekcie dochodzi do odspojeń wypełnienia i do odsłonięcia zbyt płytkich bruzd wykonanych w toku prac naprawczych.

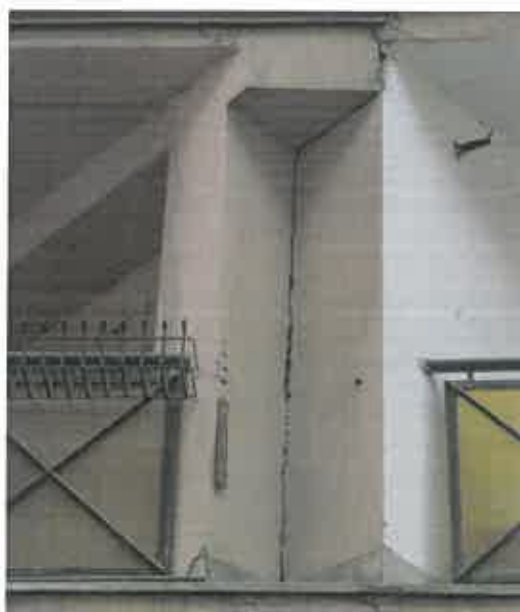
Stwierdzono także brak elastycznego wypełnienia (zamknięcia) dylatacji budynku od strony elewacji frontowej, na łączeniu budynków Igielna 8 i 9 (Fot. 4.21).

Fot. 4.21 – Stwierdzono brak elastycznego wypełnienia dylatacji od strony elewacji frontowej - Igielna 8 i 9

- 7.3.10. Wykonać lokalne prostowanie i doszczelnienie listew okapowych na balkonach i galeriach (poprzez lutowanie istniejących zakładek).
- 7.3.11. Wykonać staranne wypełnienie dylatacji budynku od strony elewacji frontowej, na łączeniu budynków Igielna 8 i 9 - elastyczną masą dylatacyjną. Przed wprowadzeniem masy należy wykonać wyrównanie krawędzi dylatacji poprzez wklejenie podtynkowych kątowników.

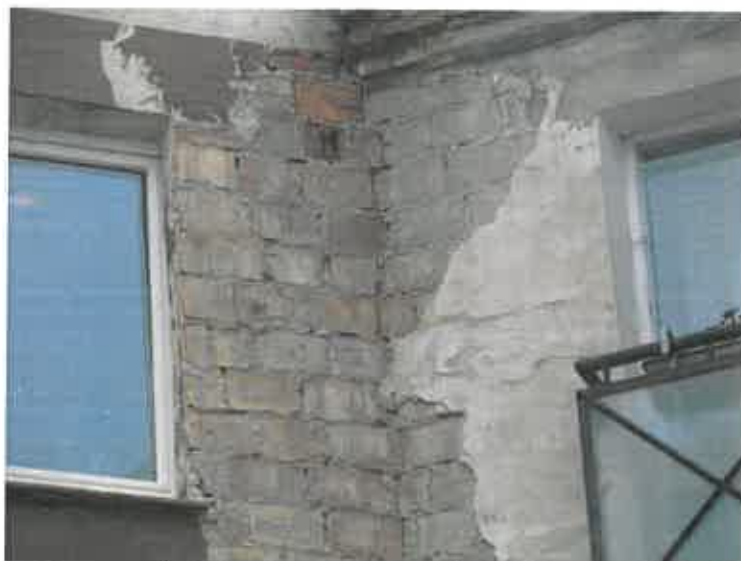
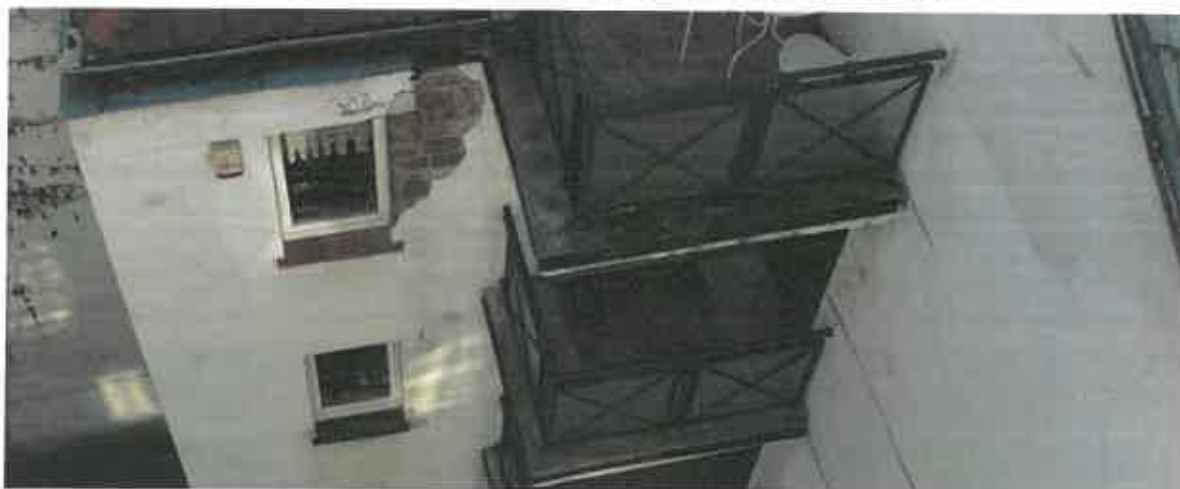
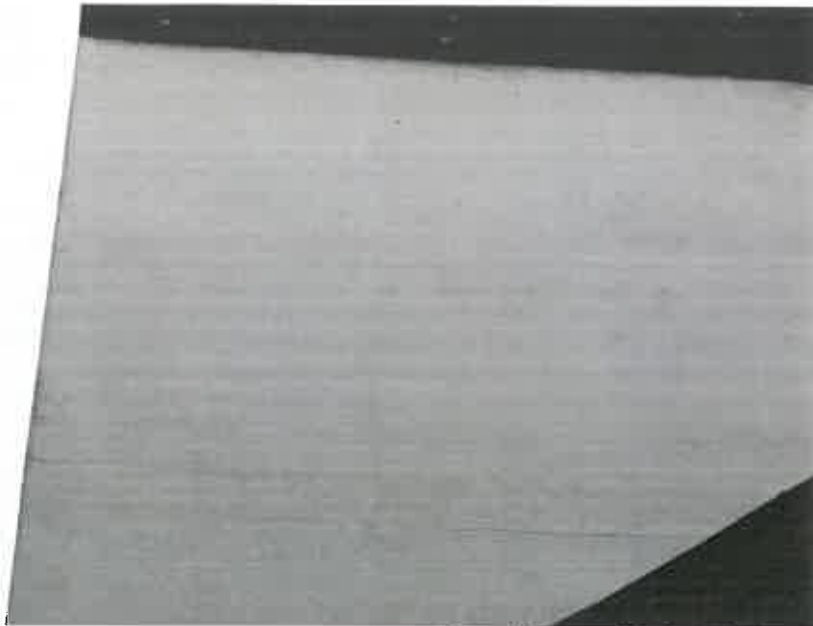
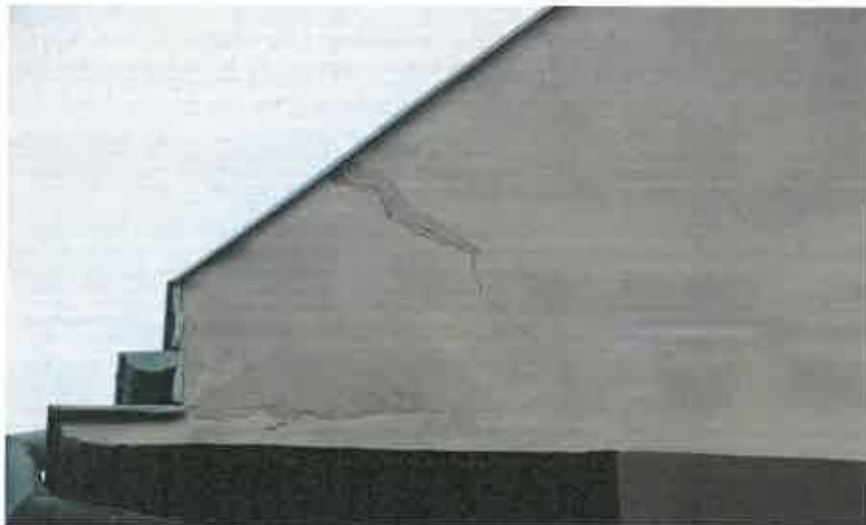
Na wszystkich elewacjach i gzymsach stwierdzono zarysowania tynków oraz lokalne ich odspojenia (Fot. 4.22-4.25), a także zabrudzenia (szczególnie widoczne na elewacjach w kolorze białym). Odspojenia tynków występują jeszcze intensywniej na żelbetowych podciągach zamykających galerie wejściowe (oraz lokalnie na słupach wspierających te podciągi). Dochodzi tam także do lokalnych odspojen betonowej otuliny i do odstonięcia prętów zbrojeniowych oraz stalowych marek kotwiących (Fot. 4.26, 4.27).

Fot. 4.22 – Na elewacjach i gzymsach stwierdzono zarysowania tynków oraz lokalne ich odspojenia – elew tył

Fot. 4.23 – Na elewacjach i gzymsach stwierdzono zarysowania tynków oraz lokalne ich odspojenia – elew tył

Fot. 4.24 – Na elewacjach i gzymsach stwierdzono zarysowania tynków oraz lokalne ich odspojenia – elew szczyt

Fot. 4.25 – Na elewacjach i gzymsach stwierdzono zarysowania tynków oraz lokalne ich odspojenia – elew szczyt

Uszkodzenia stwierdzone na elewacjach, galerii i balkonach (opisane w pkt. 4.3) są spowodowane długoletnią eksploatacją (35 lat) bez wykonania remontu głównego.

W tym czasie nieodnawiane tynki elewacyjne obniżyły swoją wytrzymałość na rozciąganie i zginanie oraz przyczepność, a także zwiększyła się ich nasiąkliwość (na skutek korozji siarcza-

nowej) – dlatego dochodzi do ich zarysowań, odparzeń i odspojień. Podobne zjawiska dotknęły także wykruszającej się masy uszczelniającej (kitu) wykonanej na łączeniu szkła zbrojonego ze stalowymi ramkami balustrad balkonowych i galerii.

- 6.3.1. W styczniu bieżącego roku wykonano odkucie luźnych tynków na elewacjach, gzymsach i żelbetowych elementach galerii (podciągach i słupach). Jednakże ze względu na postępującą degradację zaprawy tynkarskiej, zarysowania tynków z biegiem lat będą postępowały prowadząc do kolejnych ich odparzeń. W efekcie odsłonięta konstrukcja murów oraz konstrukcja żelbetowa galerii będą podlegały przyspieszonej degradacji. W związku z tym konieczne jest przystąpienie w najbliższym czasie do kompleksowego remontu wyżej wymienionych tynków. Zaleca się także rozważenie wykonania termomodernizacji elewacji.

- 7.3.2. Na wszystkich elewacjach (oraz żelbetowych podciągach i słupach) skuć odparzone tynki.
- 7.3.3. Wykonać czyszczenie i zabezpieczenie antykorozyjne odsłoniętych prętów zbrojeniowych na żelbetowych elementach galerii. Następnie uzupełnić odspojoną otulinę betonową przy zastosowaniu zapraw naprawczych typu PCC (na warstwie szczepnej).

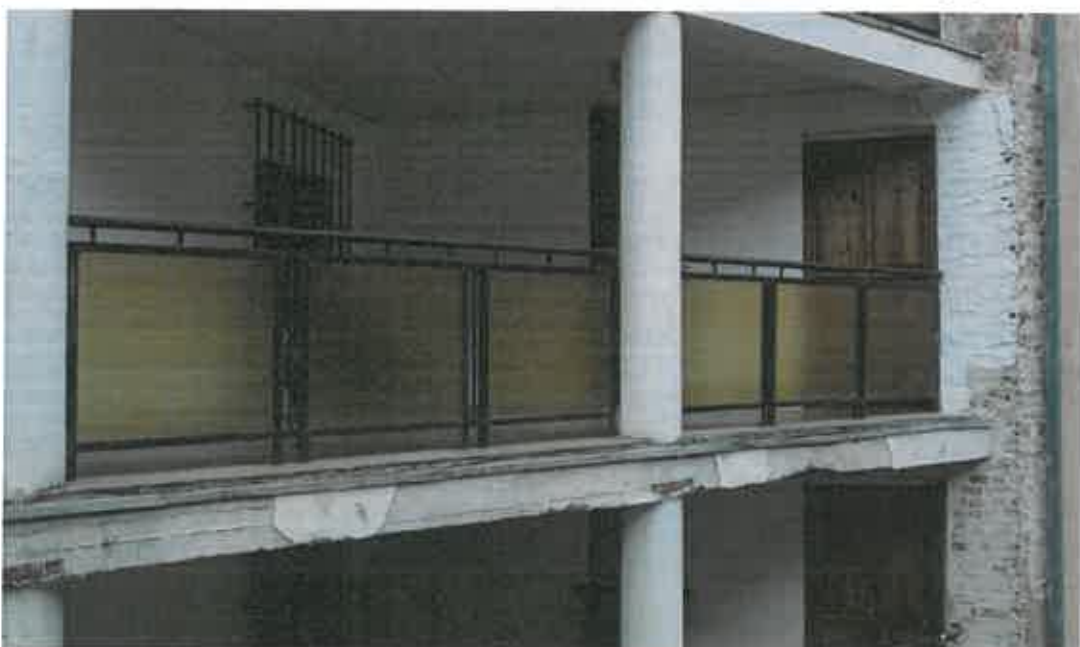
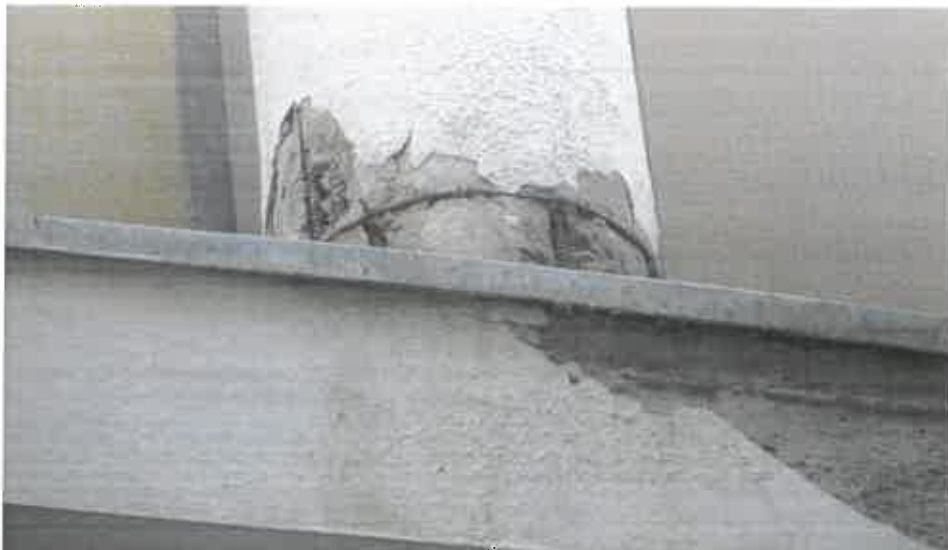
Fot. 4.26 – Odspojenia tynków i lokalnie otuliny betonowej na podciągu i słupach galerii – elew front

Fot. 4.27 – Odspojenia tynków i lokalnie otuliny betonowej na podciągu i słupach galerii – elew front

- 6.3.2. Galerie wejściowe wymagają remontu w zakresie napraw lokalnie odspojonej otuliny betonowej na żelbetowych podciągach i słupach oraz w zakresie tynków na nich wykonanych. Balustrady stalowe galerii wymagają prac remontowych polegających na stabilizacji fragmentu balustrady na 2 piętrze (Fot. 4.32). Konieczne jest także wykonanie prac konserwacyjnych polegających na wymianie uszczelnienia na łączeniu stalowych balustrad i zbrojonych szyb, wymianie skorodowanych listew dociskowych mocujących szyby oraz wykonanie poprawek malarskich balustrad, w miejscach korozji. W toku prac konserwacyjnych zaleca się także lokalne prostowanie i doszczelnienie (poprzez lutowanie zakładek) listew

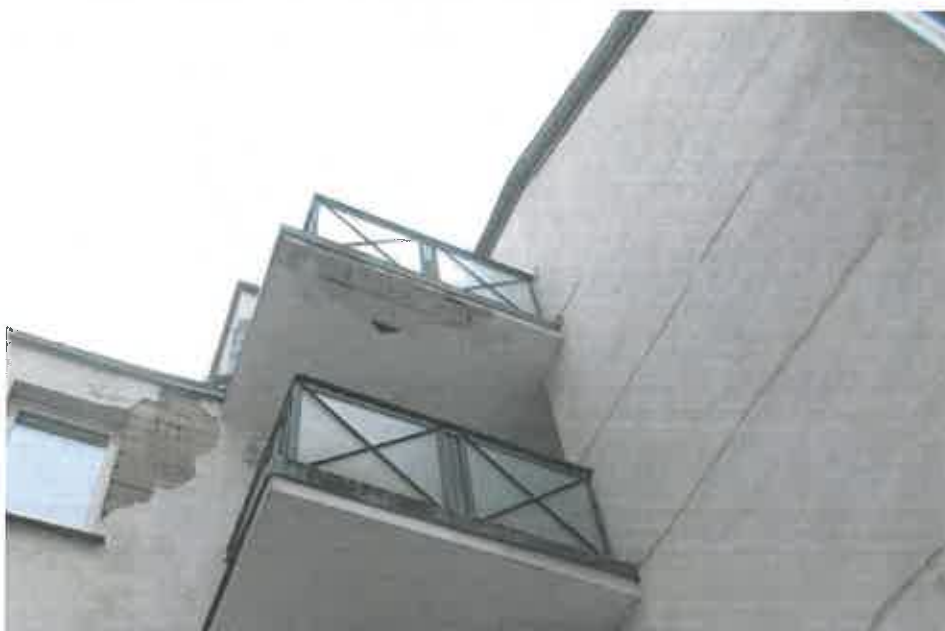
Na spodach płyt galerii i płyt balkonowych nie stwierdzono istotnych nieprawidłowości, z wyjątkiem jednego balkonu od podwórza, na najwyższej kondygnacji klatki schodowej Igielna 8, gdzie odspojony tynk odstonił żelbetową konstrukcję płyty balkonowej (Fot. 4.28). Ponadto na spodzie płyty balkonowej wykonanej na najwyższej kondygnacji od frontu (narożnik Więzienna/Kotlarska) stwierdzono lokalne ślady zawilgoceń (Fot. 4.29).

Fot. 4.28 – Odspojenia tynku na spodzie balkonu na najwyższej kondygnacji, Igielna 8 – elew tył

- 6.3.3. Balkony nie wymagają obecnie kapitalnego remontu tynków wykonanych na ich spodach, z wyłączeniem balkonu na najwyższej kondygnacji klatki schodowej Igielna 8, gdzie konieczne jest uzupełnienie odspojonego tynku (Fot. 4.28). W toku prac elewacyjnych zaleca się jednak wykonanie wzmocnienia tynków balkonowych poprzez całościowe pokrycie ich warstwą siatka-klej wraz z wykończeniem. Obecnie nie ma konieczności wykonywania remontu kapitalnego posadzek i izolacji przeciwwilgociowej balkonów.

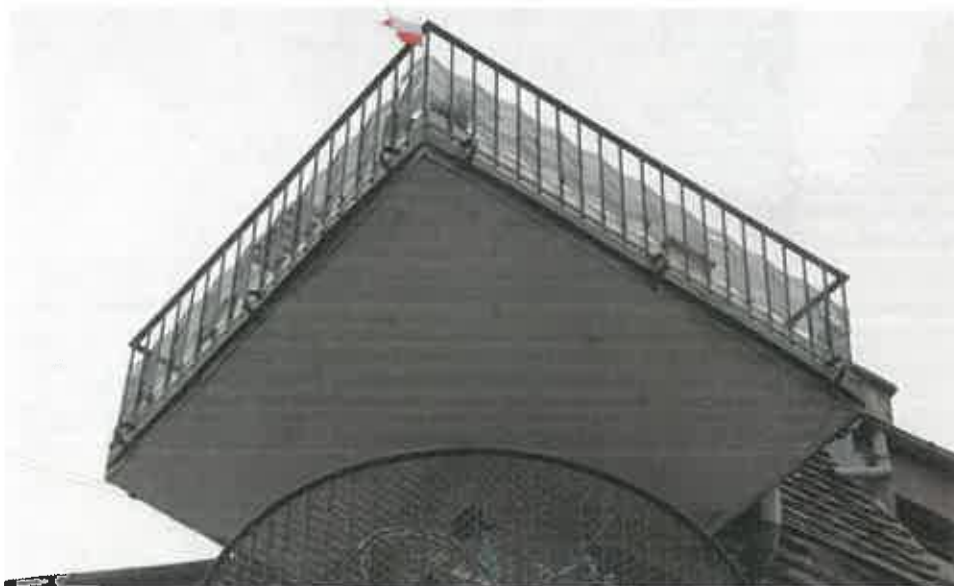
Fot. 4.29 – Lokalne zawilgocenia tynku na spodzie balkonu na najwyższej kondygnacji, Więzienna/Kotlarska – elew front

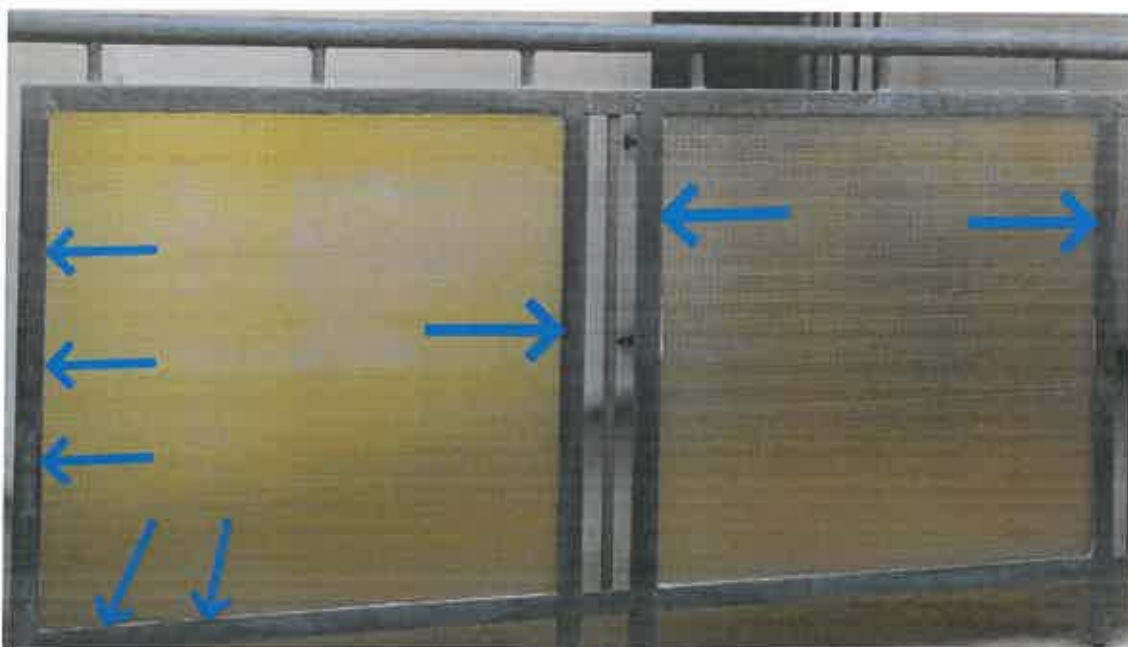
Na balustradach stalowych stwierdzono lokalne ślady korozji powierzchniowej. Ponadto na łączeniu szkła zbrojonego ze stalowymi ramkami stwierdzono wykruszenia masy uszczelniającej (Fot. 4.30), przez co dochodzi tam do przenikania wody opadowej. W efekcie (z powodu zalegania wody pomiędzy ramką z kątownika i szybą zbrojoną) na niektórych balustradach stwierdzono korozję listew dociskowych mocujących szkło do stalowych ramek (Fot. 4.31). Ponadto na galerii na 2 piętrze stwierdzono uszkodzenie kotwienia stalowego pochwyty balustrady w murze elewacyjnym (Fot. 4.32). Na balustradach balkonowych nie stwierdzono istotnych spękań szkła zbrojonego.

Fot. 4.30 – Na łączeniu szkła zbrojonego ze stalowymi ramkami stwierdzono wykruszenia masy uszczelniającej

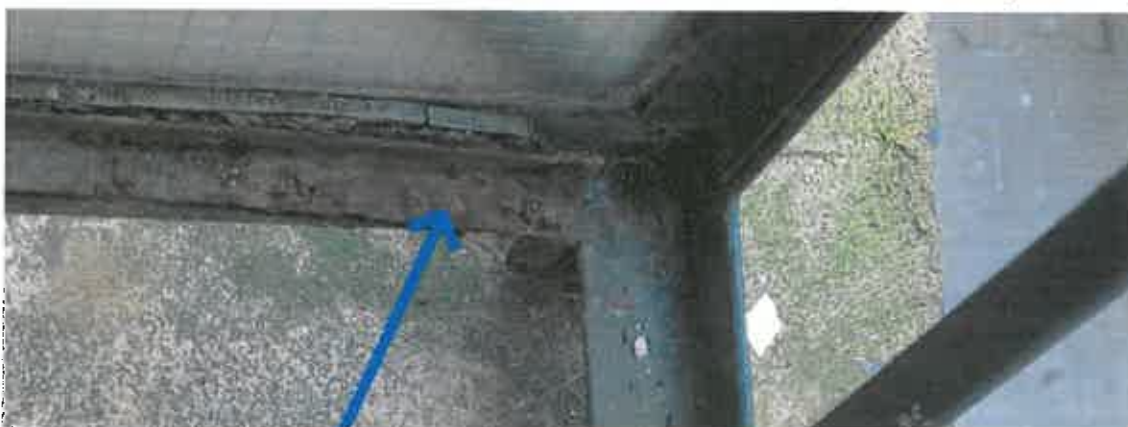
Fot. 4.31 – Na niektórych balustradach stwierdzono korozję listew dociskowych mocujących szkło do ramek

- 7.3.8. Tam gdzie występuje korozja na stalowych balustradach balkonów i galerii należy ją usunąć i wykonać poprawki malarskie przy użyciu farby do stosowania na rdzę. Należy też wymienić skorodowane listwy dociskowe mocujące szyby zbrojone do balustrad.

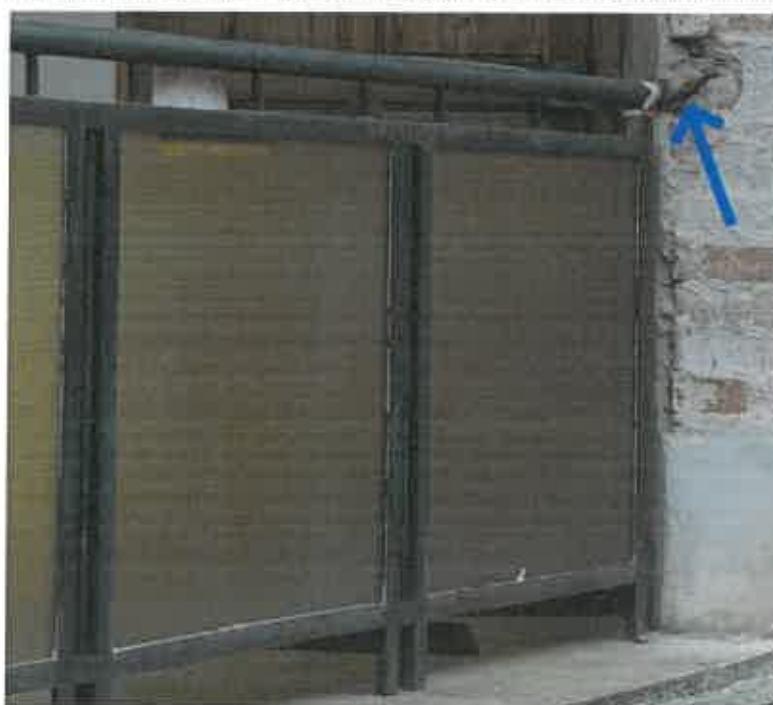
Fot. 4.32 – Na galerii na 2 piętrze stwierdzono uszkodzenie kotwienia stalowego pochwyty balustrady w murze elewacyjnym

- 7.3.7. Wykonać nowe kotwienie w murze stalowego pochwytu balustrady, w miejscu uszkodzenia, na galerii na 2 piętrze. W istniejący mur należy wkleić (kotwą chemiczną) stalową konsolę do której należy przyspawać odspojony pochwył. Następnie należy także ostukać młotkiem połączenia słupków z posadzką (na tym fragmencie balustrady). Jeżeli dojdzie do odspojenia słupków należy wykonać ponowny ich montaż poprzez spawanie.
