**WYNIKI SONDAŻOWYCH BADAŃ STRATYGRAFICZNYCH  
NA ELEWACJACH BUDYNKU PRZY UL. HALLERA 13  
WE WROCŁAWIU**

Autorka badań i dokumentacji:  
dr Maria Gąsior

**OBIEKT:** elewacje frontowa i tylna kamienicy

**LOKALIZACJA:** Wrocław, ul. Hallera 13, Wrocław

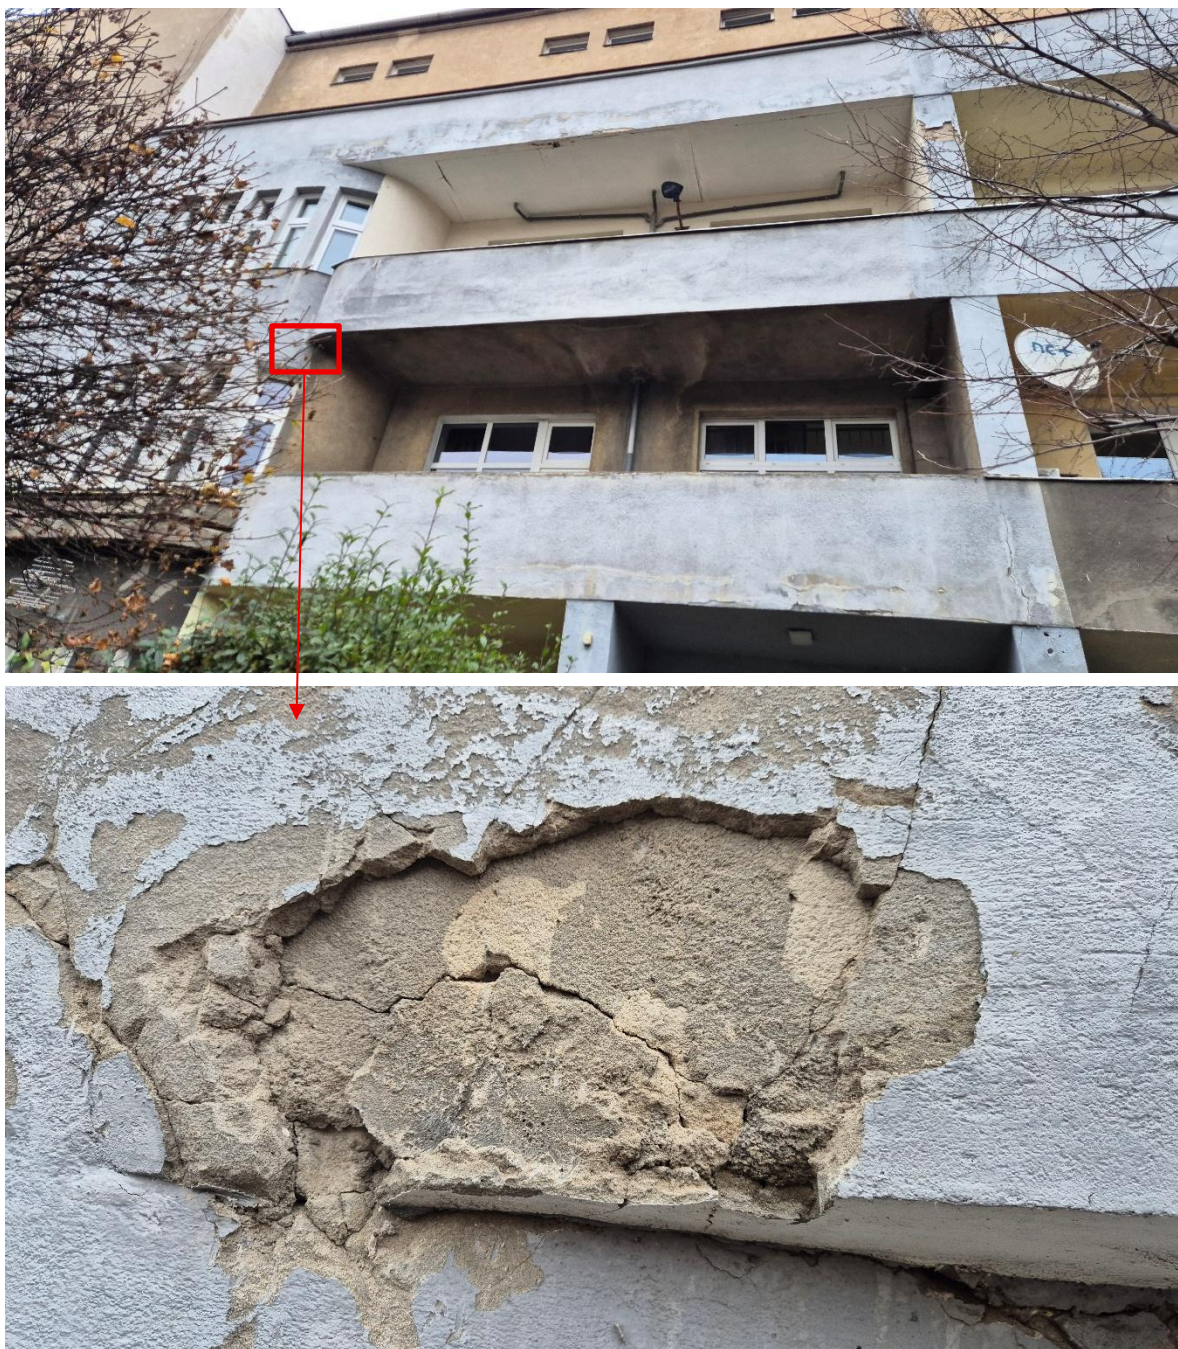
FOT. 5-6. Odkrywka sondażowa na styku łuku lewej strony elewacji (ściana z pionowymi oknami), ściany balkonu na pierwszym piętrze nad wejściem do budynku oraz balustrady balkonu na drugim piętrze. Pod wtórną warstwą tynku zachowany jest oryginalny tynk wapienny, pokryty patyną naturalną, niemalowany, bez śladów jakiegokolwiek warstwy malarskiej. Tynk ten jest spękany, ma osłabioną strukturę.

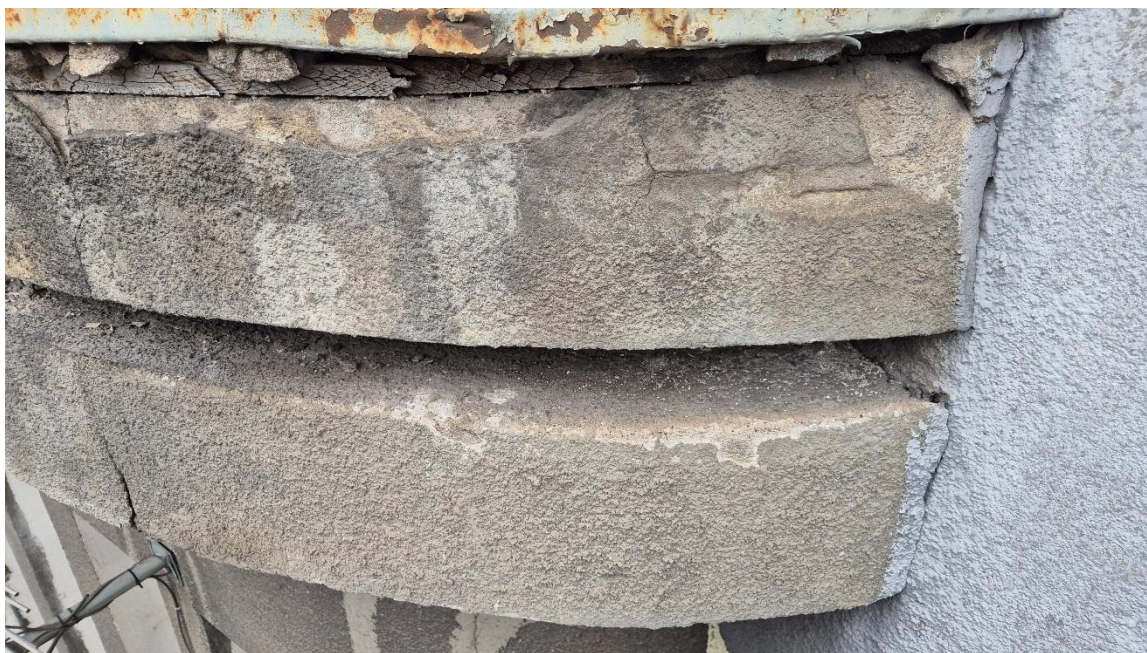
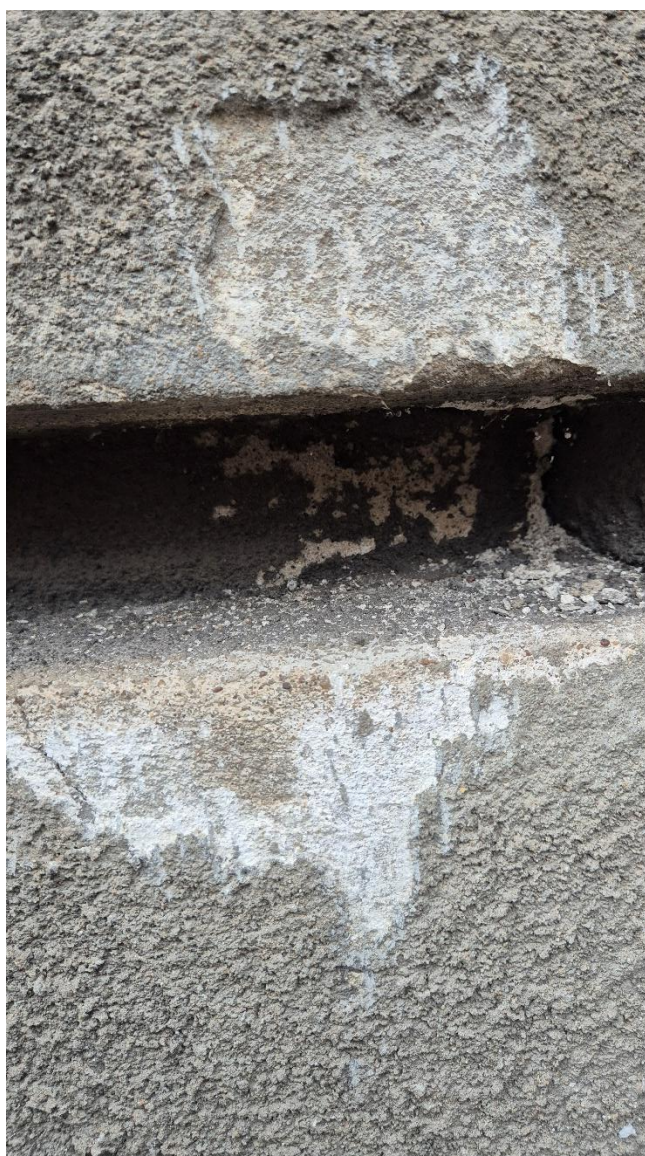
FOT. 7-8. Odkrywka sondażowa na dwuwarstwowym parapecie pod oknami pierwszego piętra. Pod wtórnym, nakrapianym tynkiem zachowany jest oryginalny tynk wapienny z naturalną patyną na powierzchni, na którym widoczna jest warstwa malarska w kolorze białym (pobiata wapienna).

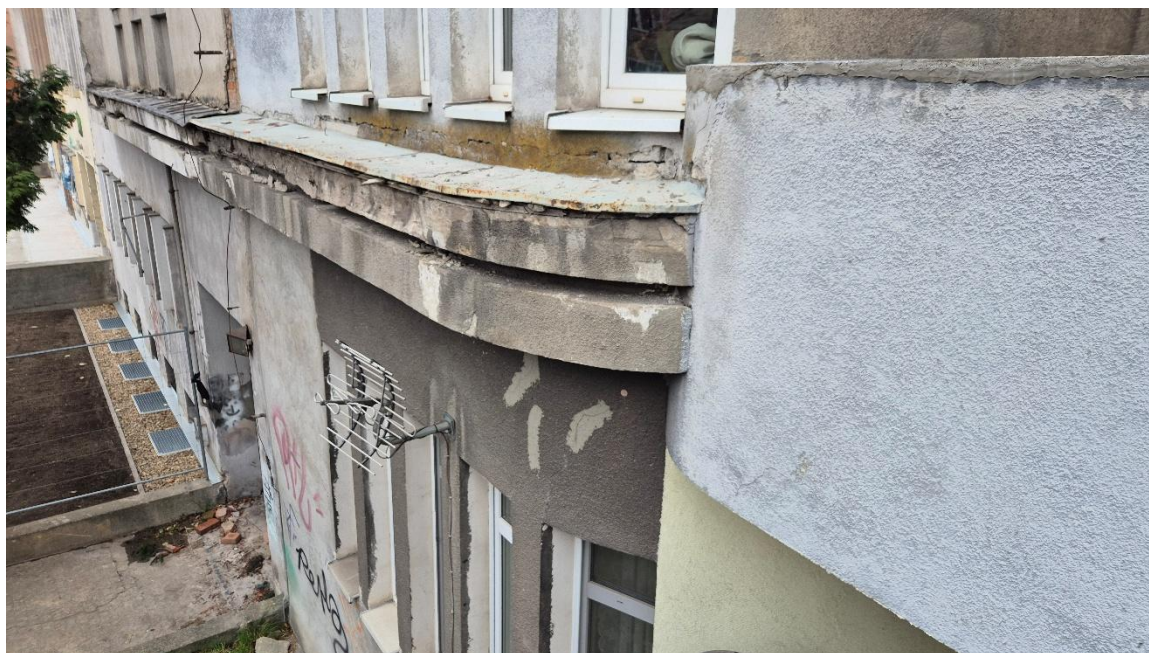
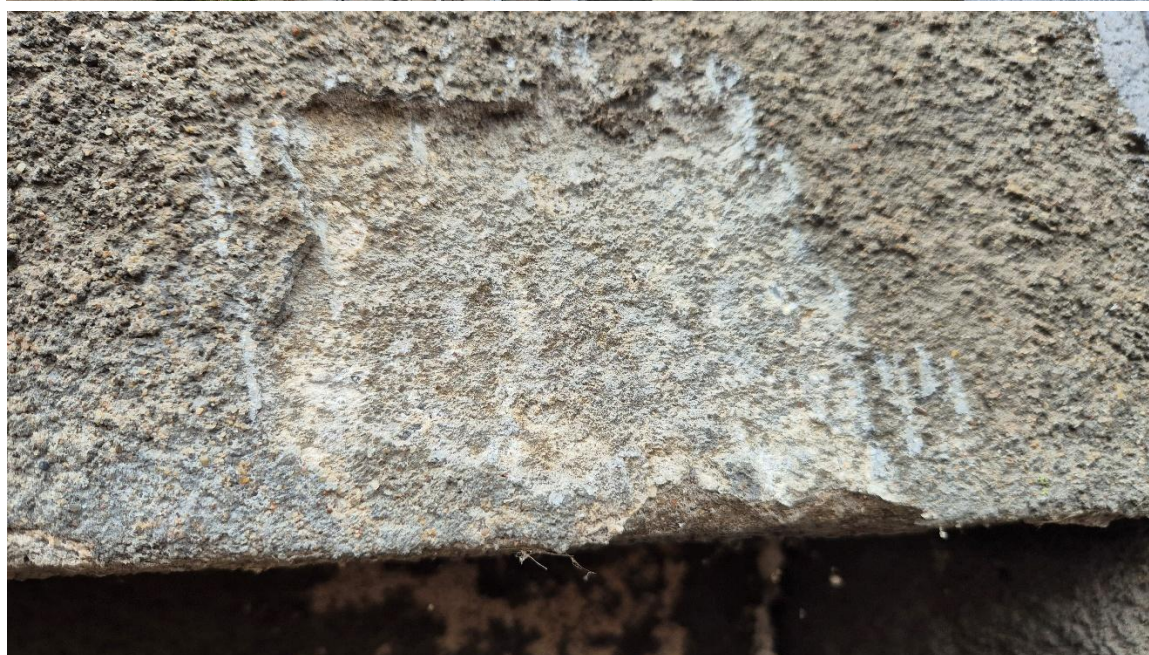
FOT. 9-10. Odkrywka sondażowa na dwuwarstwowym parapecie pod oknami pierwszego piętra. Pod wtórnym, nakrapianym tynkiem zachowany jest oryginalny tynk wapienny z naturalną patyną, na którym widoczna jest warstwa malarska w kolorze białym (pobiała wapienna).

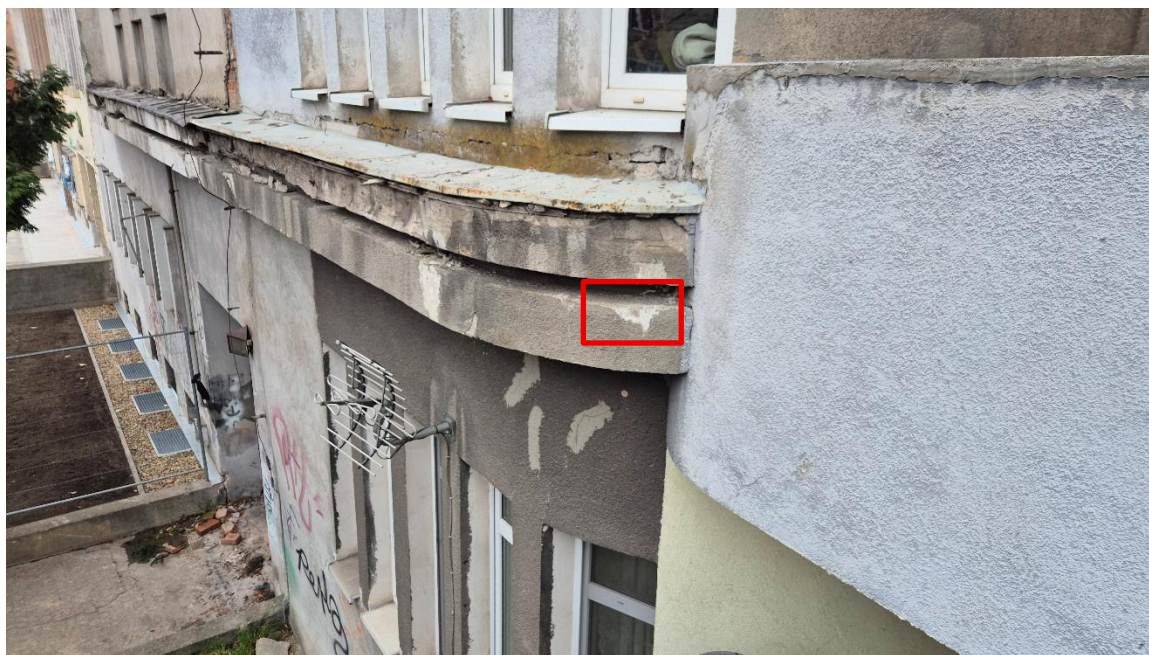
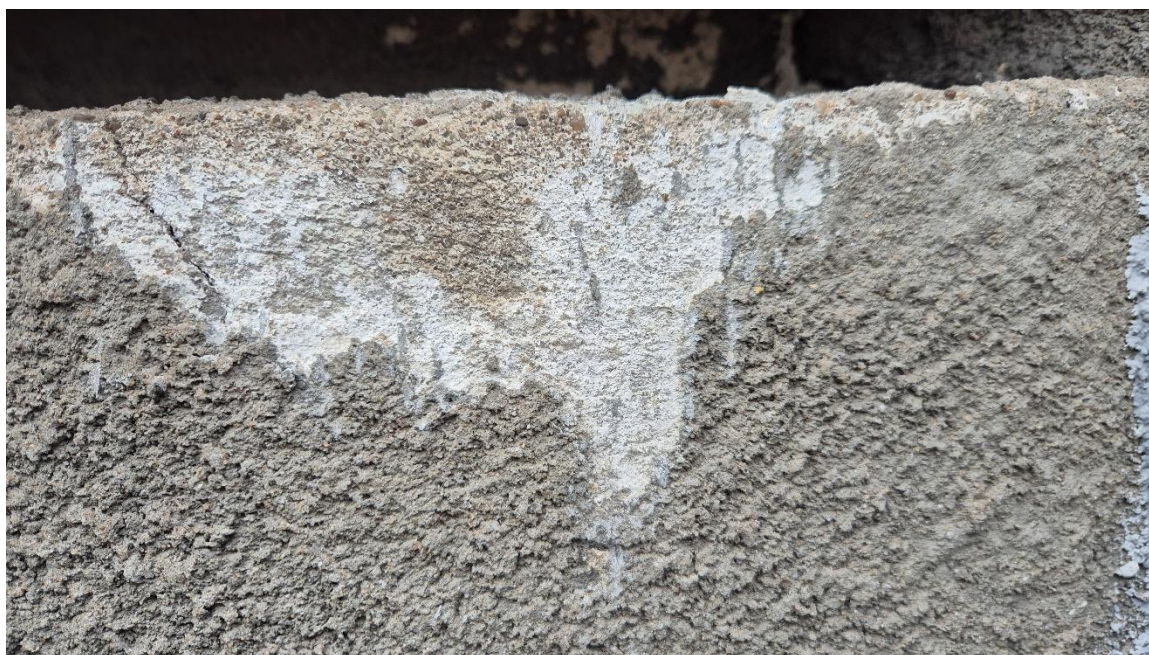
FOT. 11-12. Odkrywka sondażowa na dwuwarstwowym parapecie pod oknami pierwszego piętra. Pod wtórnym, nakrapianym tynkiem zachowany jest oryginalny tynk wapienny z naturalną patyną, na którym widoczna jest warstwa malarska w kolorze białym (pobiała wapienna).

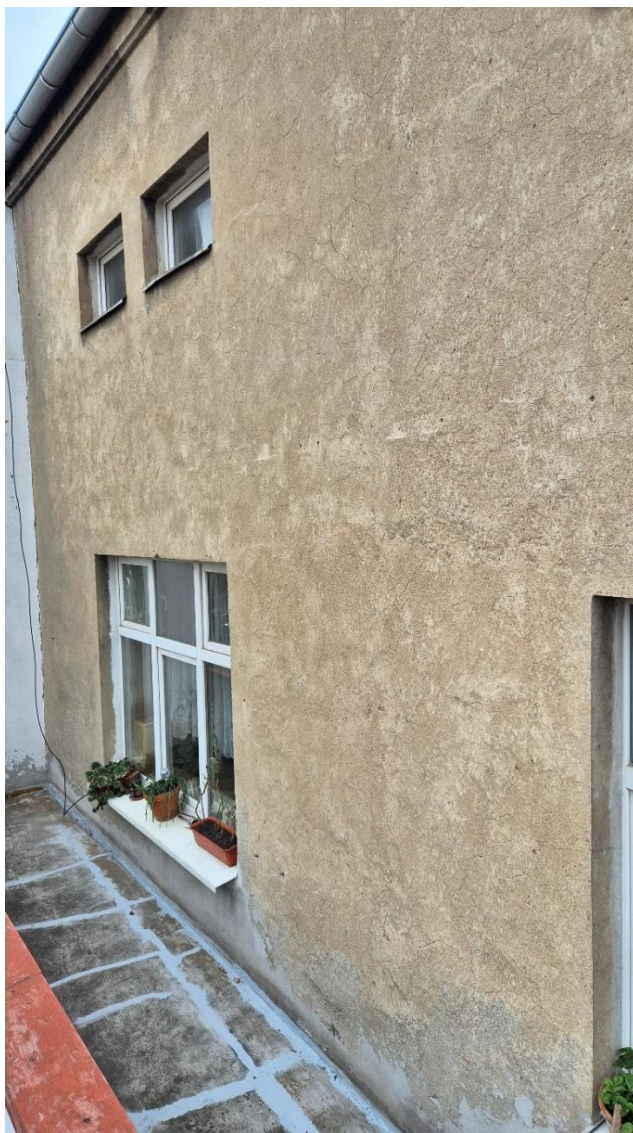
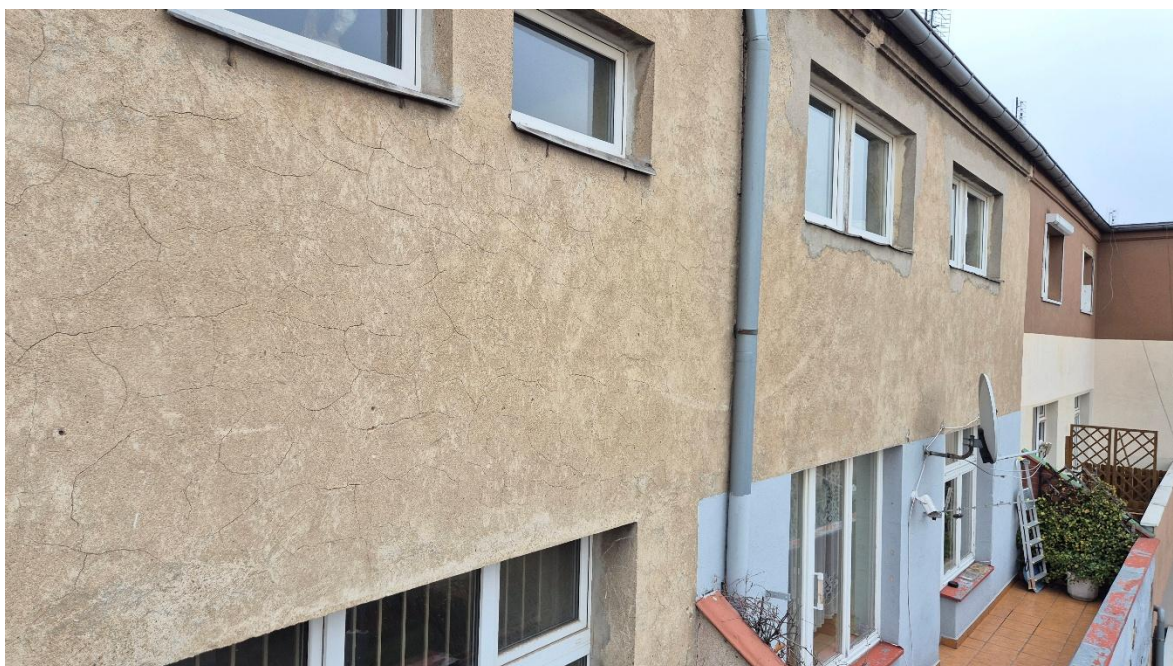
FOT. 13-14. Fragmenty elewacji budynku na najwyższej kondygnacji, gdzie oryginalny tynk wapienny jest eksponowany w pierwotnej formie, bez warstw wtórnych. Na jego powierzchni widoczna jest naturalna patyna, wymyta lokalnie przez zaciekającą wodę opadową (np. plama tuż pod rynną, nad oknami poddasza). Powierzchnia tynku jest wypłukana i z siatką spękań.

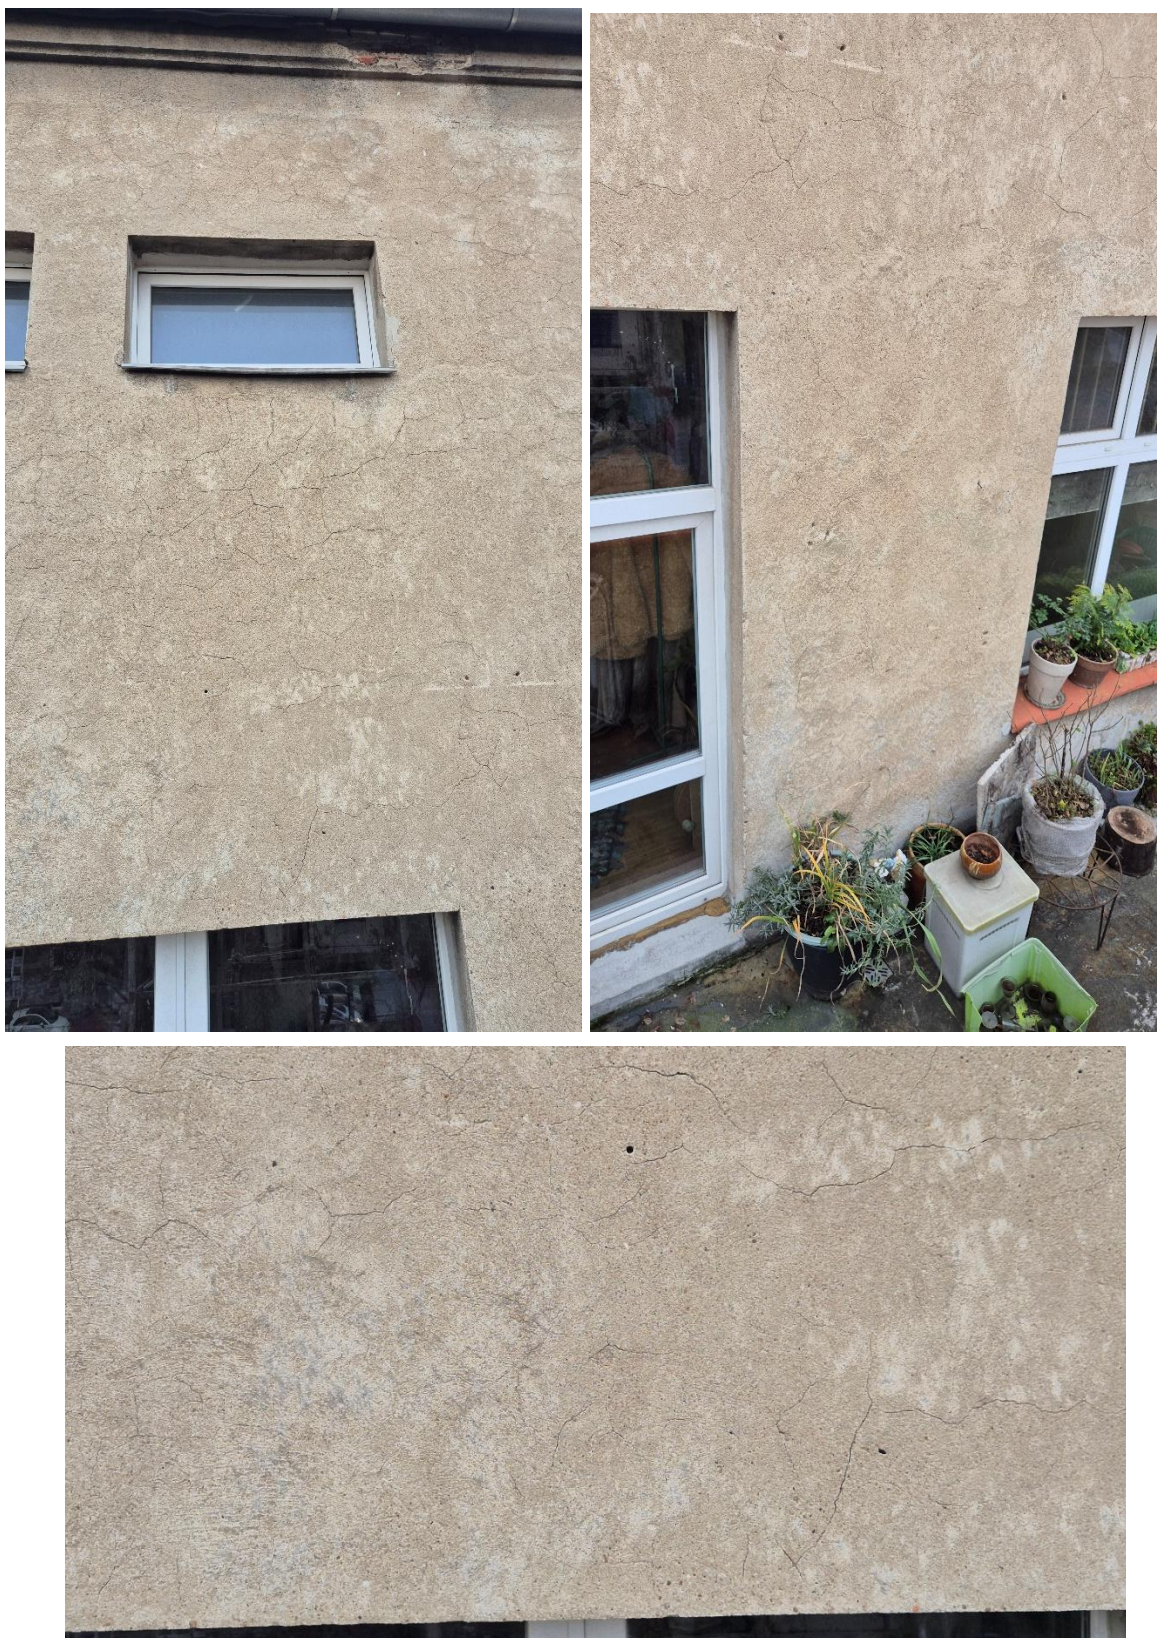
FOT.15-17. Fragmenty elewacji budynku na najwyższej kondygnacji, gdzie oryginalny tynk wapienny jest ekspozowany w pierwotnej formie, bez warstw wtórnych. Na jego powierzchni widoczna jest naturalna patyna, wymyta lokalnie przez zaciekającą wodę opadową (np. plama tuż uszkodzeniem gzymsu wieńczącego). Powierzchnia tynku jest wypłukana i pokryta siatką spękań.

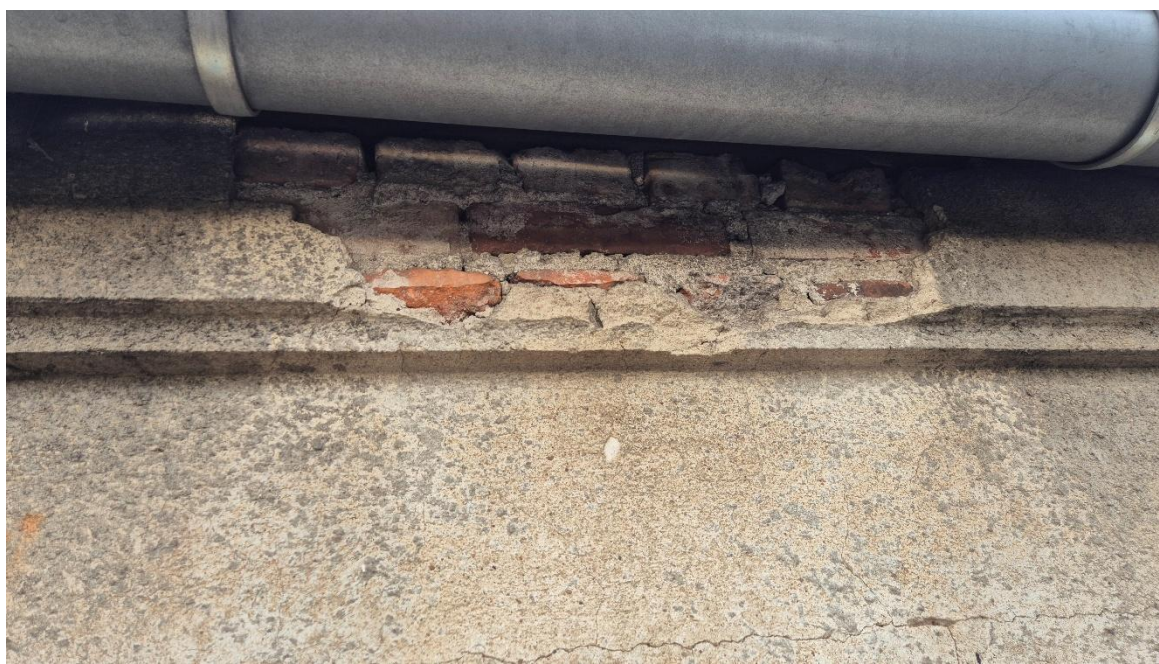
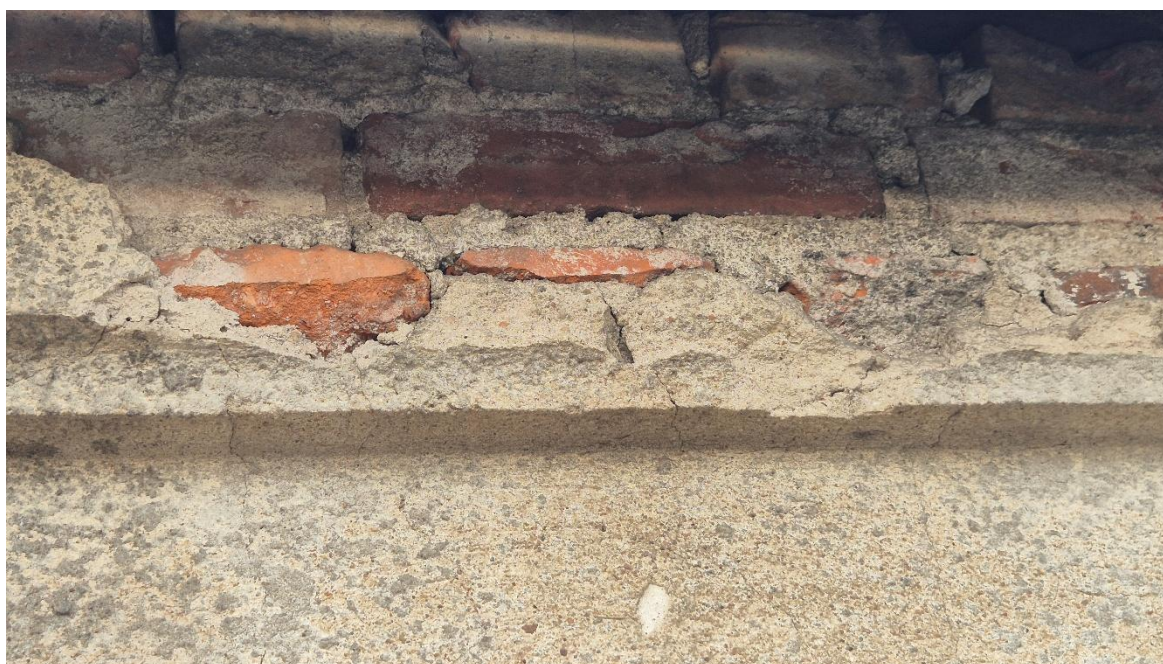
FOT.18-19. Fragment gzymsu pod rynną. W miejscu uszkodzenia widoczny przekrój przez warstwy chronologiczne – na podłożu, którym jest mur ceglany widoczna tylko jedna warstwa tynku wapiennego. Skład zaprawy murarskiej widocznej między cegłami jest analogiczny do składu zaprawy tynkarskiej.

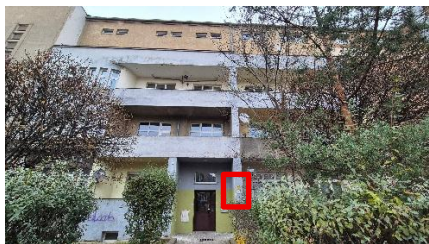
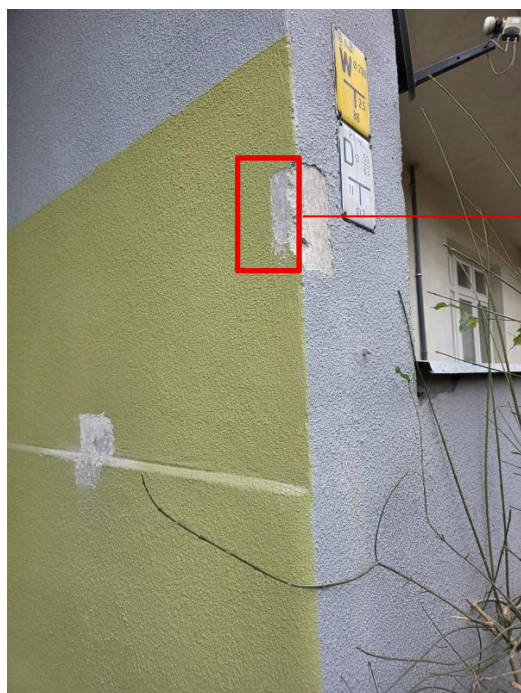
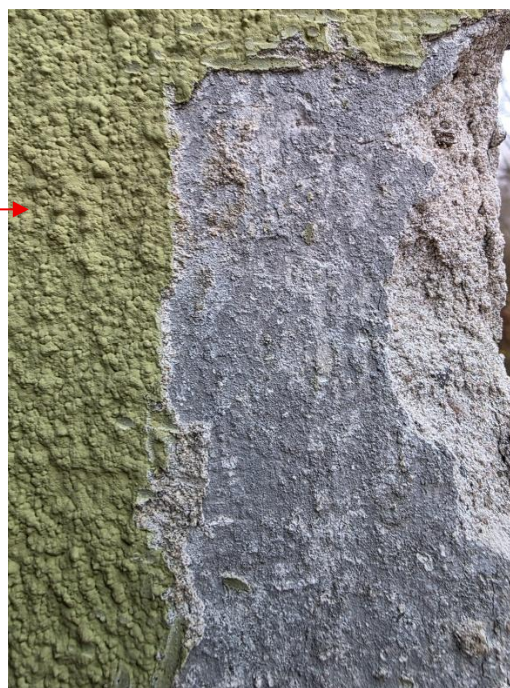
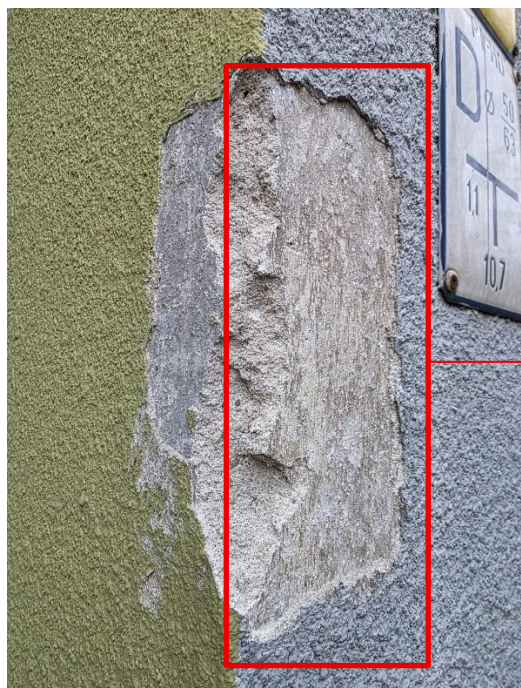
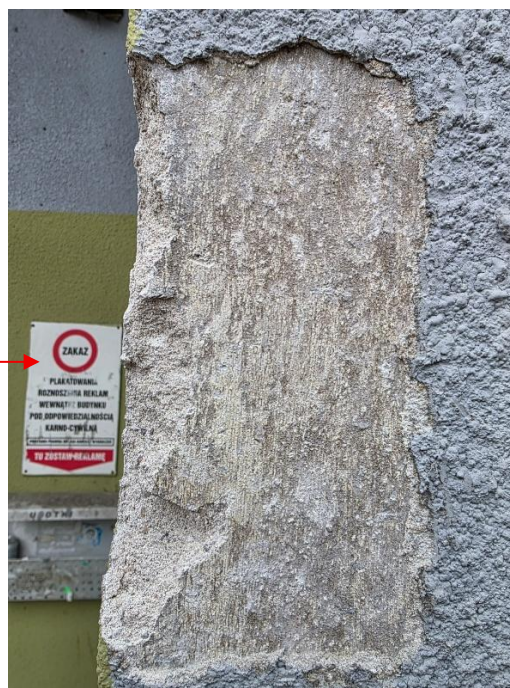
FOT.20-24. Odkrywka sondażowa na parterze, na styku ściany elewacji frontowej i podcienia wejścia do budynku. Na ścianach podcienia (ganku), pod wtórnymi warstwami tynku cementowego, zachowana jest warstwa oryginalnego tynku wapiennego z powłoką malarską w kolorze szarym (ciepły odcień szarości). Pierwotną warstwę malarską położono warstwie podkładowej w kolorze białym (pobiata wapienna). Na elewacji frontowej, bezpośrednio na tynku, zachowana jest pierwotna warstwa malarska w kolorze białym, pokryta zabrudzeniami.

W trakcie planowanych w przyszłości prac na tej i sąsiednich elewacjach kina Lwów i budynku przy ul. Hallera 17 konieczny jest nadzór konserwatorski doświadczonego konserwatora technologa, który podczas skuwania wtórnych warstw sprawdzi, czy zachowały się pozostałości oryginalnego wystroju.

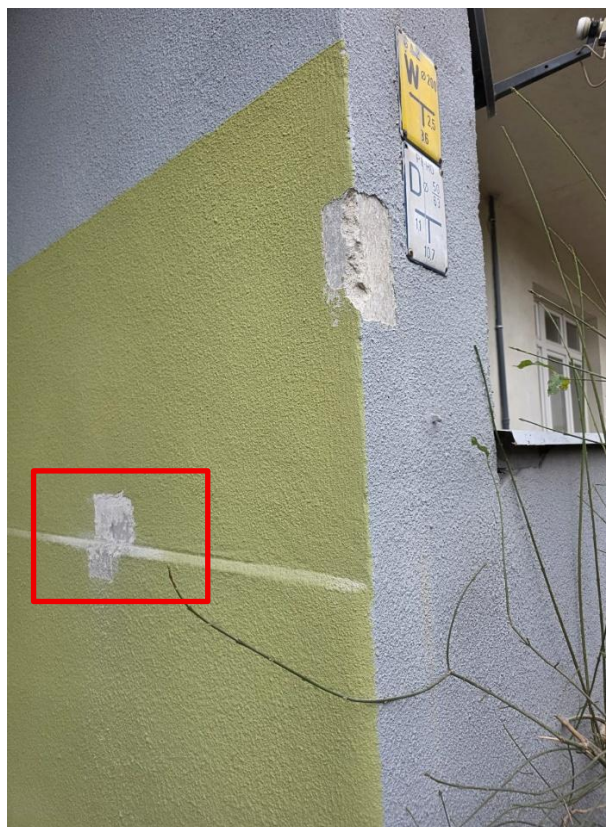
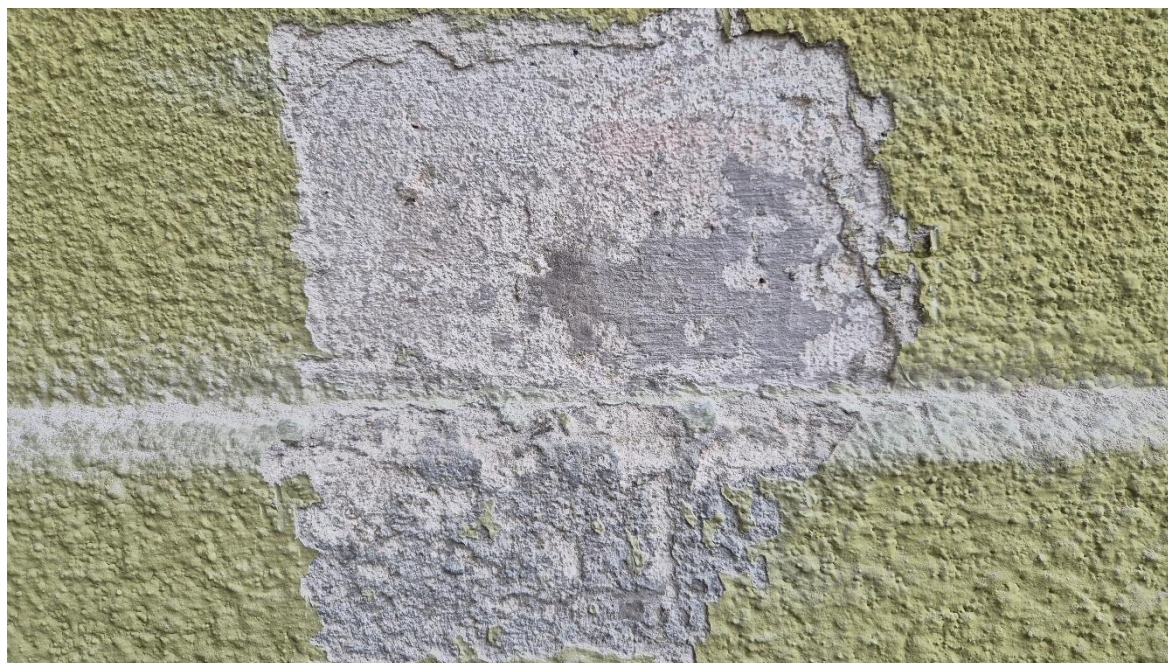
FOT.25-26. Odkrywka sondażowa  
na parterze, na ścianie ganku,  
po prawej stronie wejścia  
do budynku. Pod wtórnymi warstwami  
tynku cementowego, zachowana jest  
warstwa oryginalnego tynku  
wapiennego  
z powłoką malarską w kolorze szarym  
(w ciepłym odcieniu szarości).  
Pierwotna warstwa malarska, nałożona  
została na tynk pozbawiony zabrudzeń  
i bez patyny.

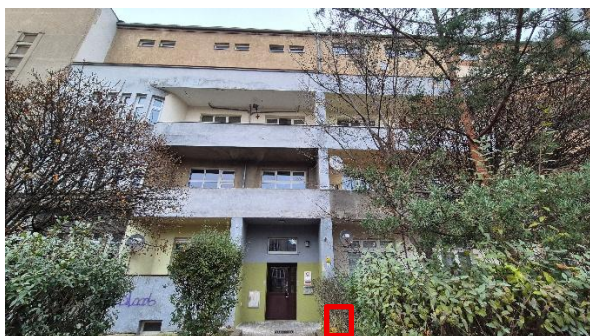
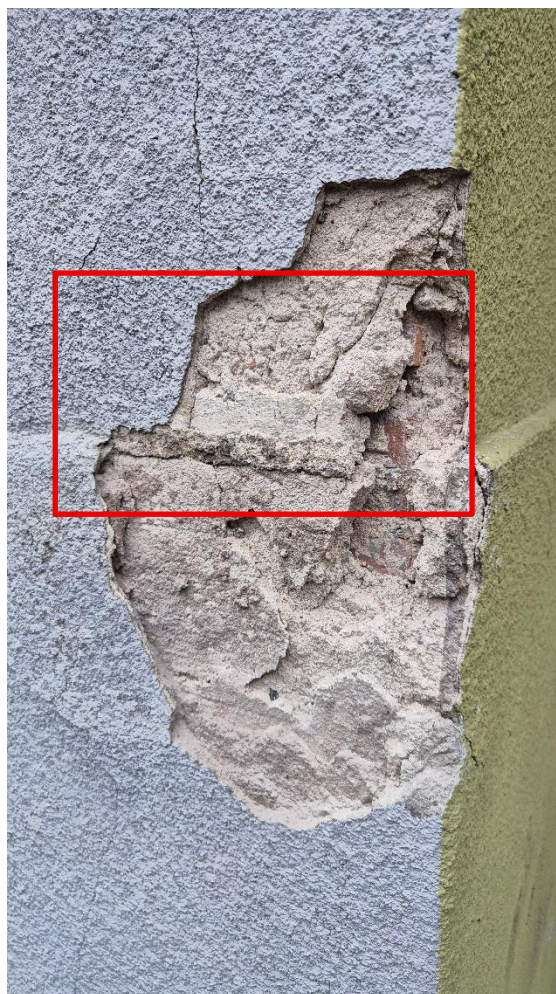
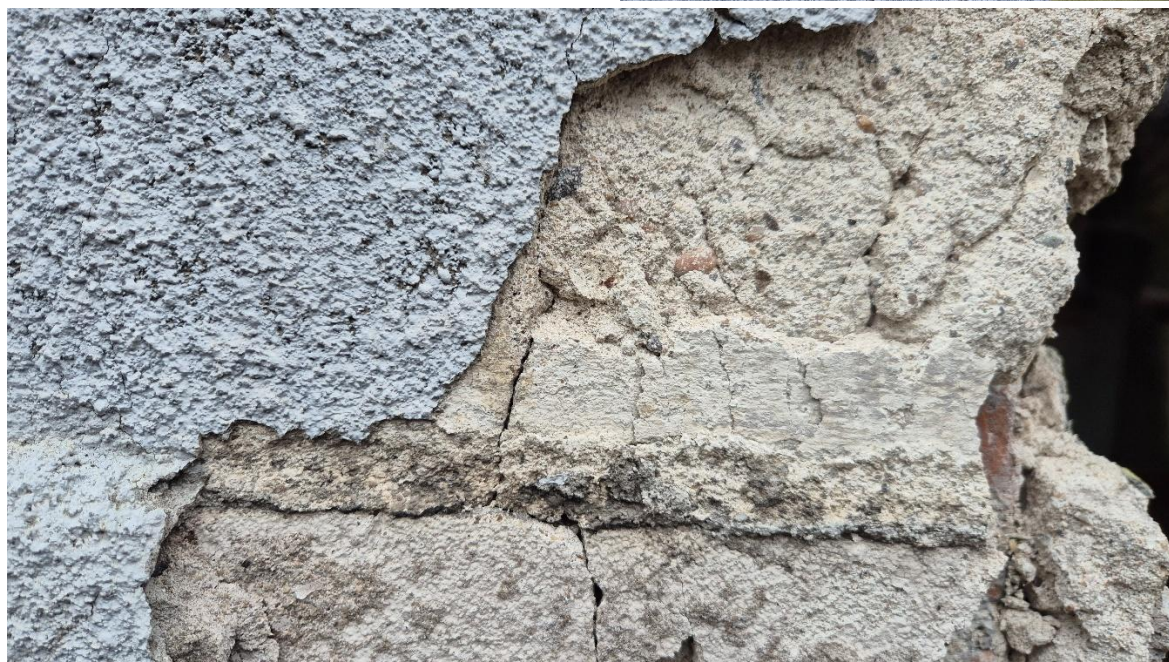
FOT.27-29. Odkrywka sondażowa na narożniku cokotu elewacji frontowej, na ścianie ganku, po prawej stronie wejścia do budynku. Na spękanym tynku wapiennym widoczne są pozostałości powłoki malarskiej w kolorze białym (warstwa podkładowa dla [pierwotnej warstwy malarskiej?])

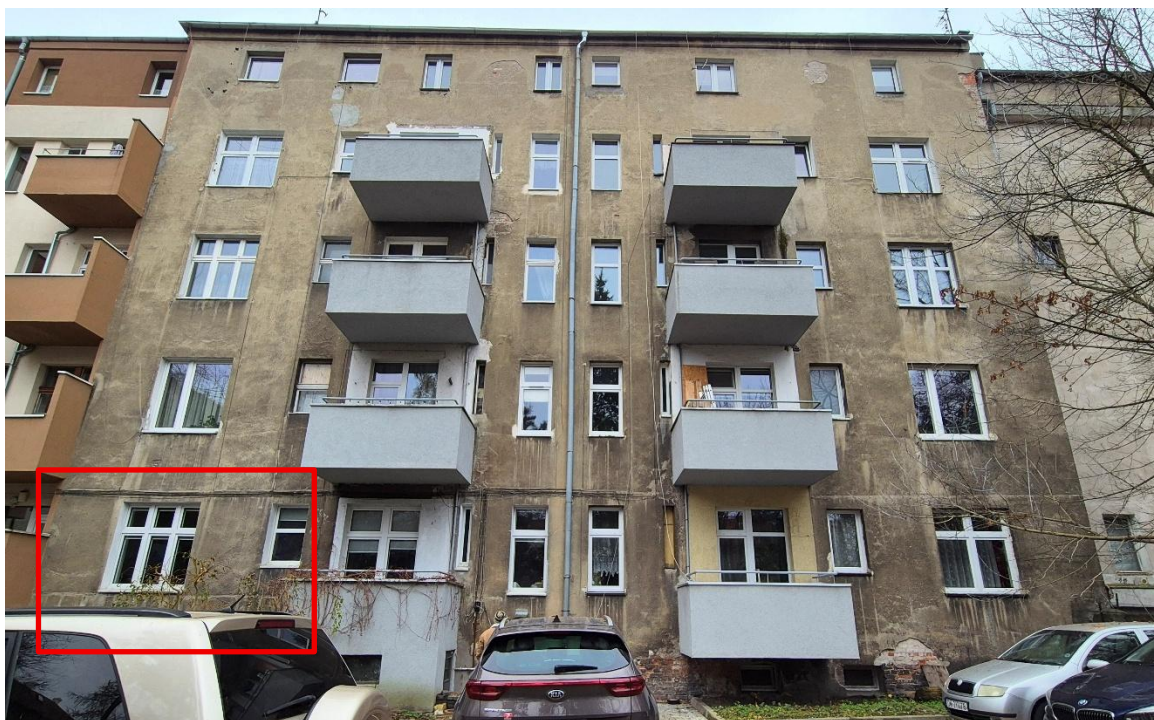
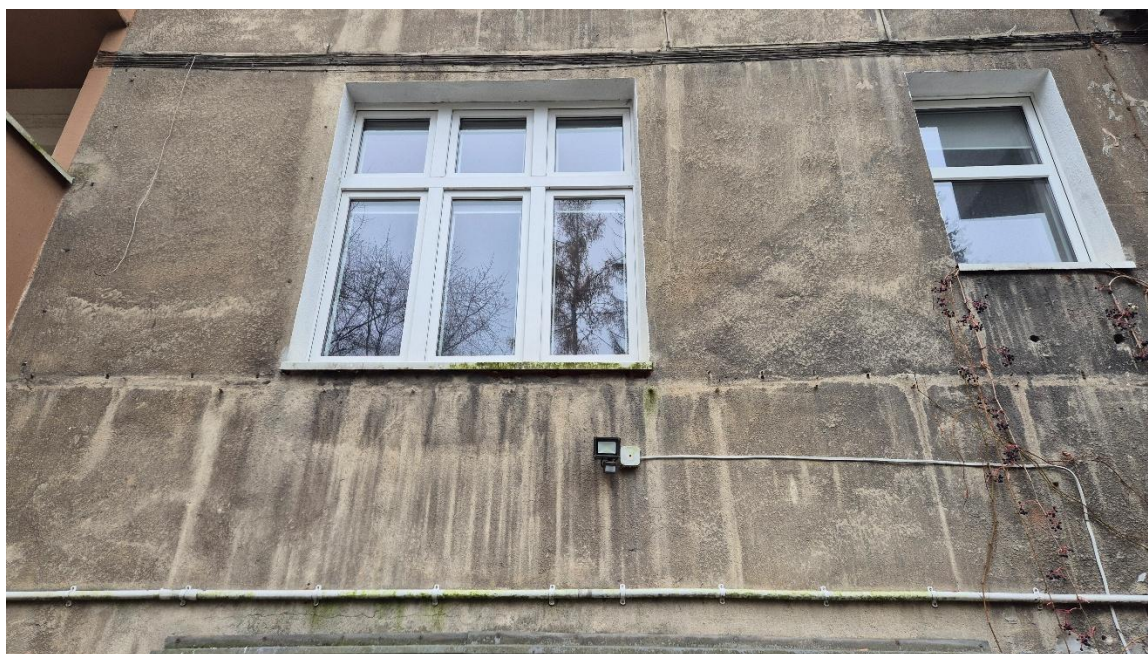
FOT.30-31. Tylna elewacja kamienicy, obecny stan zachowania. Na większości powierzchni elewacji eksponowany jest oryginalny tynk wapienny pokryty patyną naturalną i zabrudzeniami. Jaśniejsze plamy w formie zacieków to efekt obmywania elewacji przez wodę opadową. Wtórne warstwy malarskie widoczne są tylko na balustradach i części ścian balkonów.

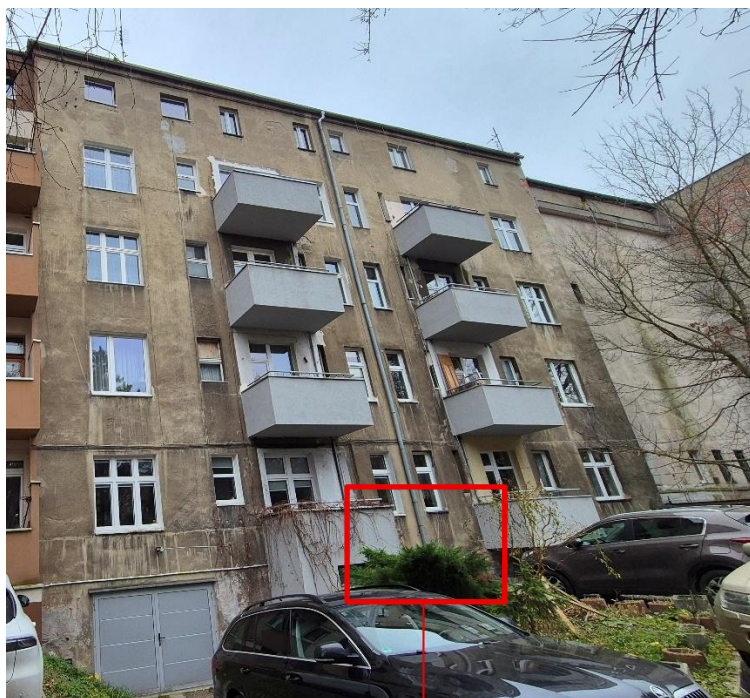
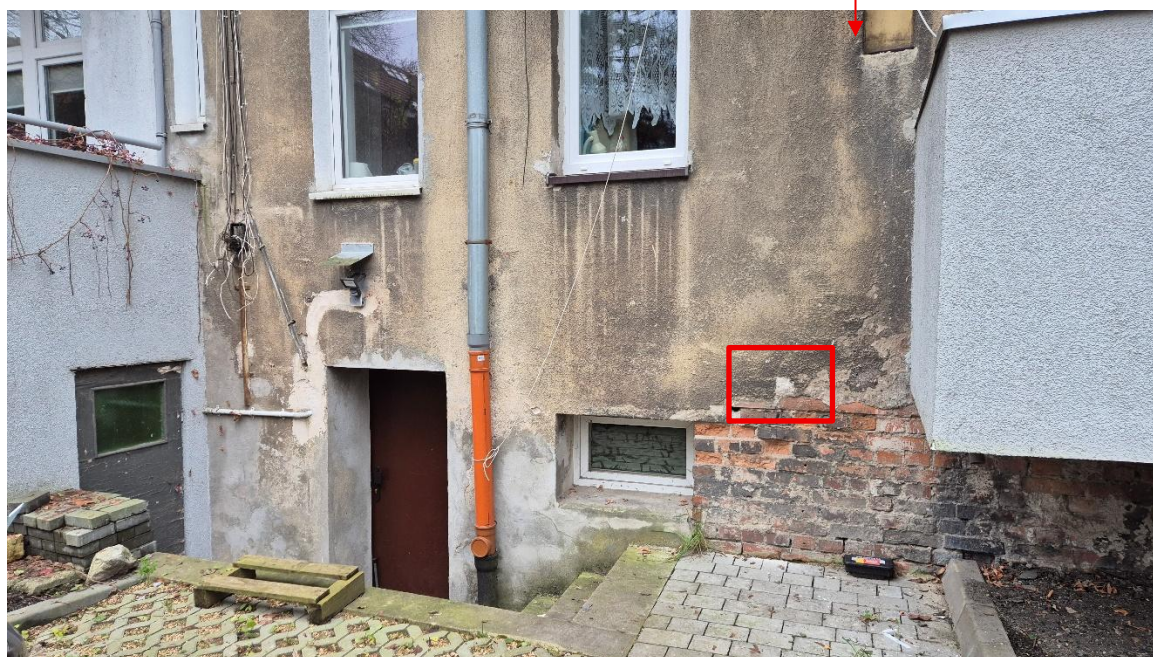
FOT. 32-33. Tylne elewacja kamienicy, obecny stan zachowania. Na większości powierzchni elewacji eksponowany jest oryginalny tynk wapienny pokryty patyną naturalną i zabrudzeniami. Wtórne warstwy malarskie widoczne są tylko na balustradach i części ścian balkonów. Na poziomie parteru znaczne ubytki tynku. Widoczne są w tych miejscach warstwy chronologiczne - mur ceglany i jedyna obecna na nim warstwa tynku wapiennego o składzie identycznym z tynkiem zachowanym na elewacji frontowej.

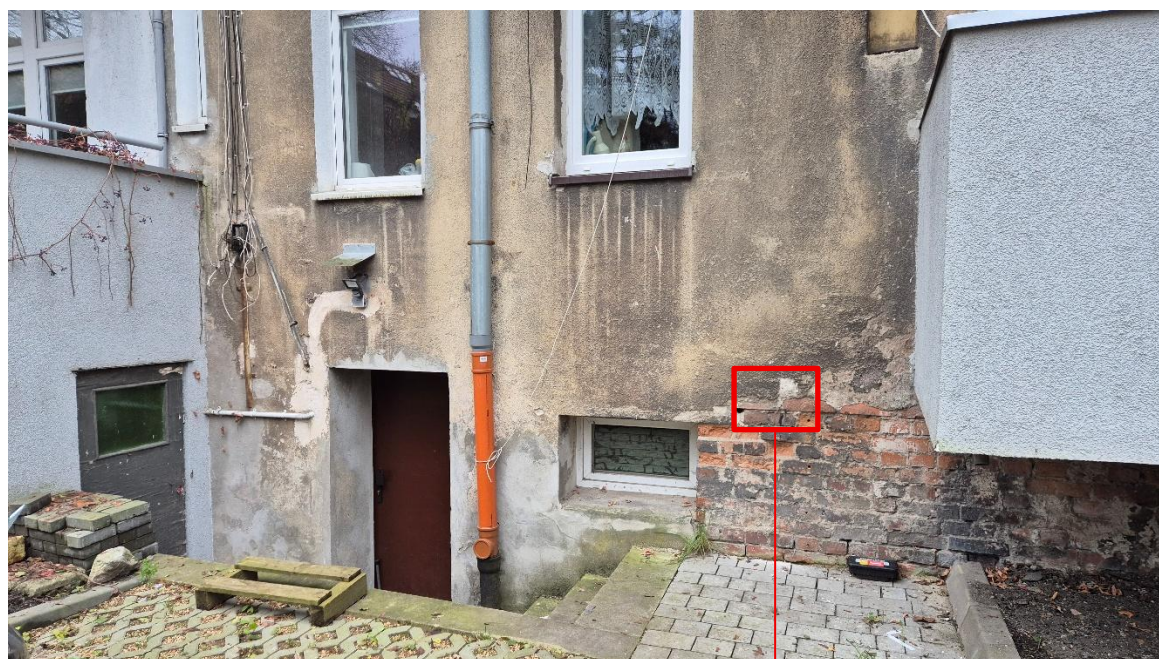
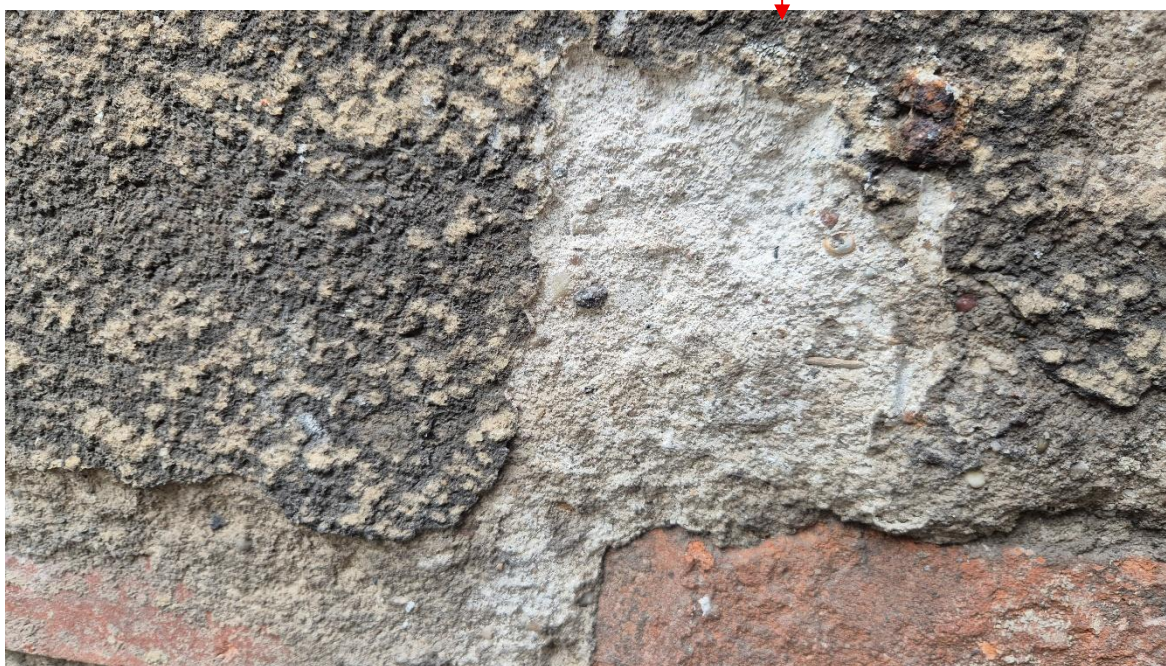
FOT. 34-35. Odkrywka sondażowa na tylnej elewacji budynku, na poziomie parteru. Widoczne są w tym miejscu warstwy chronologiczne - mur ceglany i jedyna obecna na nim warstwa tynku wapiennego o składzie identycznym z tynkiem zachowanym na elewacji frontowej. Na powierzchni tynku brak jest śladów powłok malarskich. Widoczna jest tylko patyna naturalna i zabrudzenia.

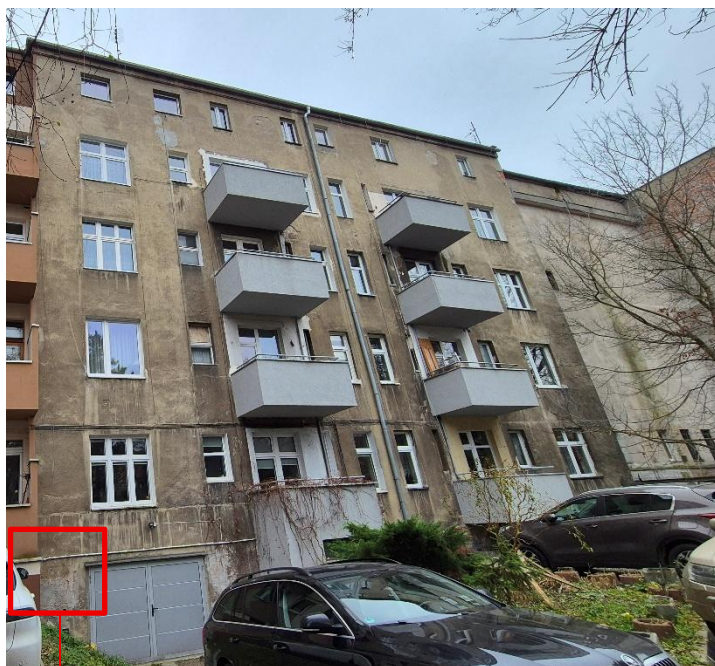
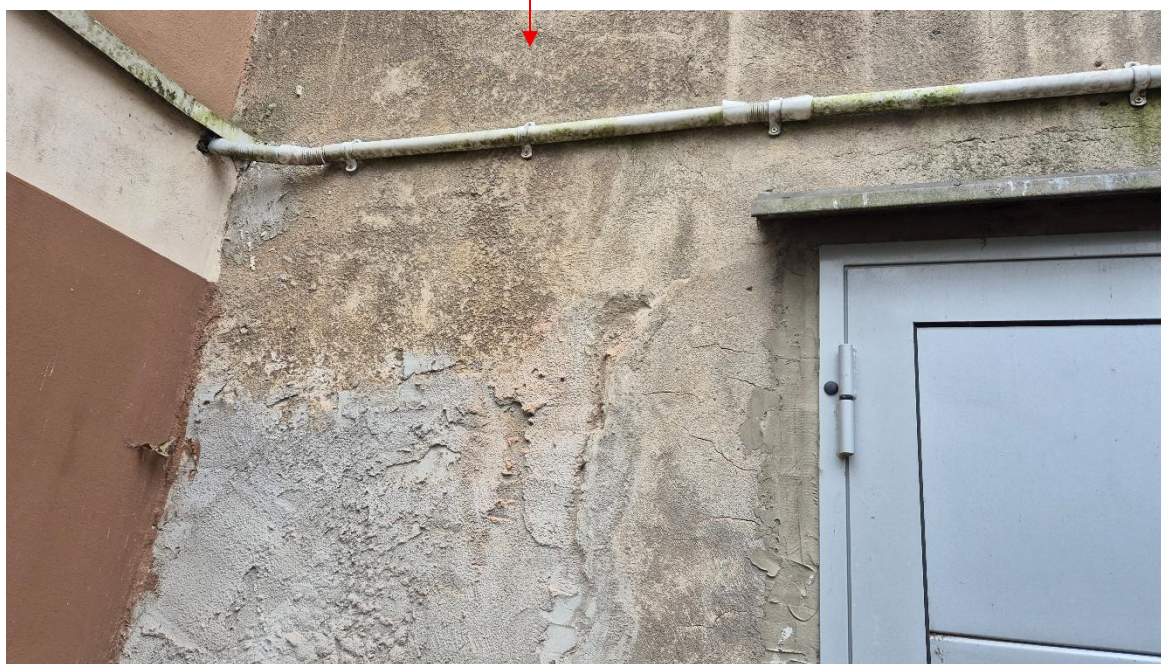
FOT. 36-37. Elewacja tylna.  
Widoczne są w tym miejscu  
warstwy chronologiczne - mur  
ceglany i jedyna obecna  
na nim warstwa tynku  
wapiennego o składzie  
identycznym z tynkiem  
zachowanym na elewacji  
frontowej. Na powierzchni  
tynku brak jest śladów powłok  
malarskich. Widoczna jest tylko  
patyna naturalna i  
zabrudzenia.
