## **EKSPERTYZA BUDOWLANO – KONSTRUKCYJNA WRAZ Z INWENTARYZACJĄ BUDYNKU**

**TEMAT:**                      Ekspertyza budowlano-konstrukcyjna budynku  
wraz z inwentaryzacją architektoniczną  
50-033 Wrocław ul. Piłsudskiego 52

**INWESTOR:**                Wspólnota Mieszkaniowa  
ul. Piłsudskiego 52  
50-033 Wrocław

**DATA:**                      Wrzesień 2016

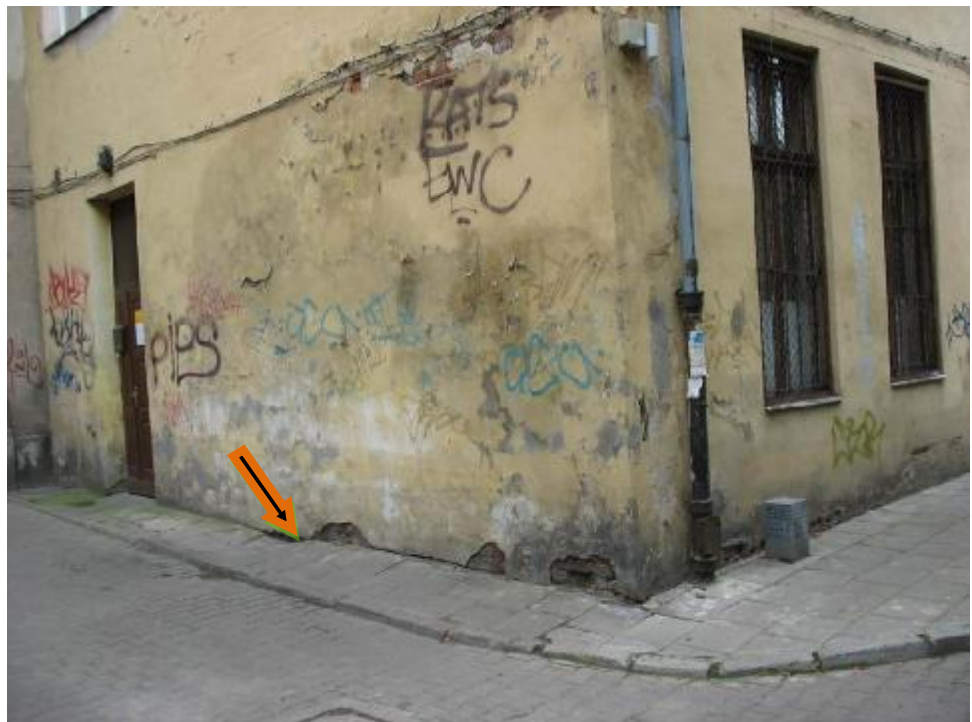
Fot.4 Elewacja zniszczona , tynki odparzone, zły stan techniczny obróbek blacharskich, uszkodzony chodnik, brak cokołu elewacji  
Strzałka pokazuje lokalizację wykonania odkrywki fundamentu wraz z badaniami geologicznymi gruntu

Uszkodzone tynki i powłoki malarskie usunąć.

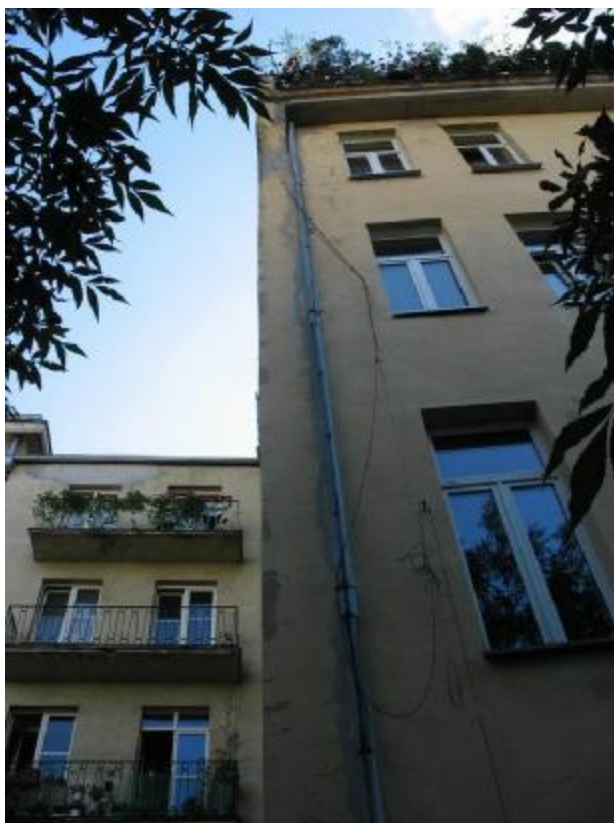
Fot.5 Widok na odwarstwienie się ściany szczytowej na całej wysokości budynku. Wg informacji lokatora ściana pierwotnie była podparta przyporą, co powodowało jej stateczność. Prawdopodobnie w latach 60-tych usunięto przyporę co znacznie osłabiło stateczność ściany

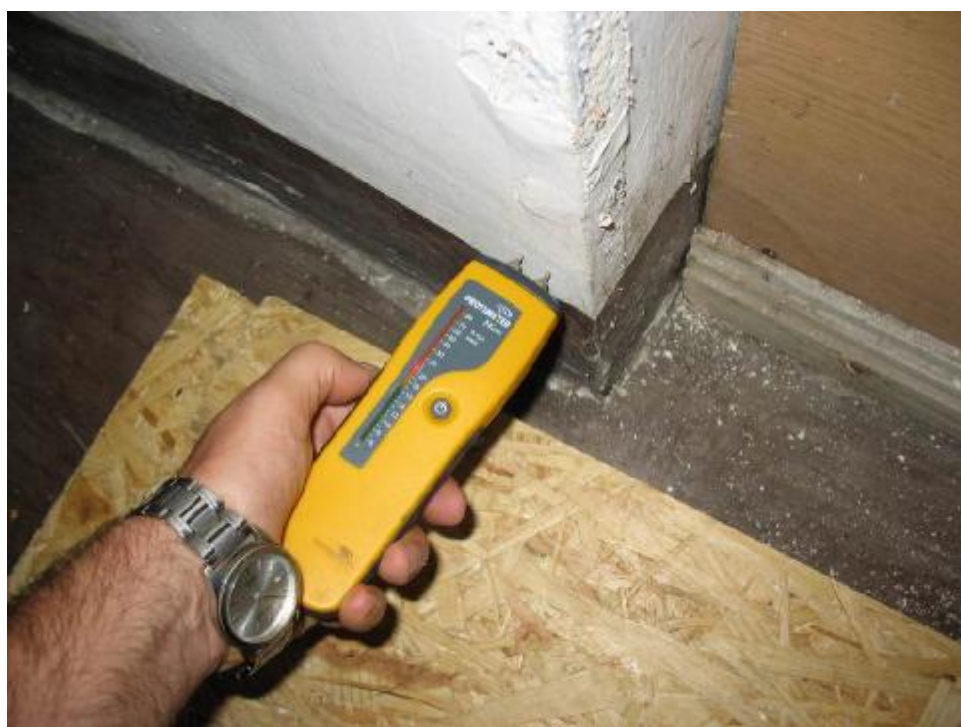
Fot.8 Badania zwilgocenia ściany – odczyt 25 – wilgotność masowa 6,8% - ściana zawilgocona

Na podstawie wykonanych badań wilgotności w piwnicach (Fot.8,9,10,13,17) stwierdzono zawilgocenie ścian i stropów na kondygnacji piwnic

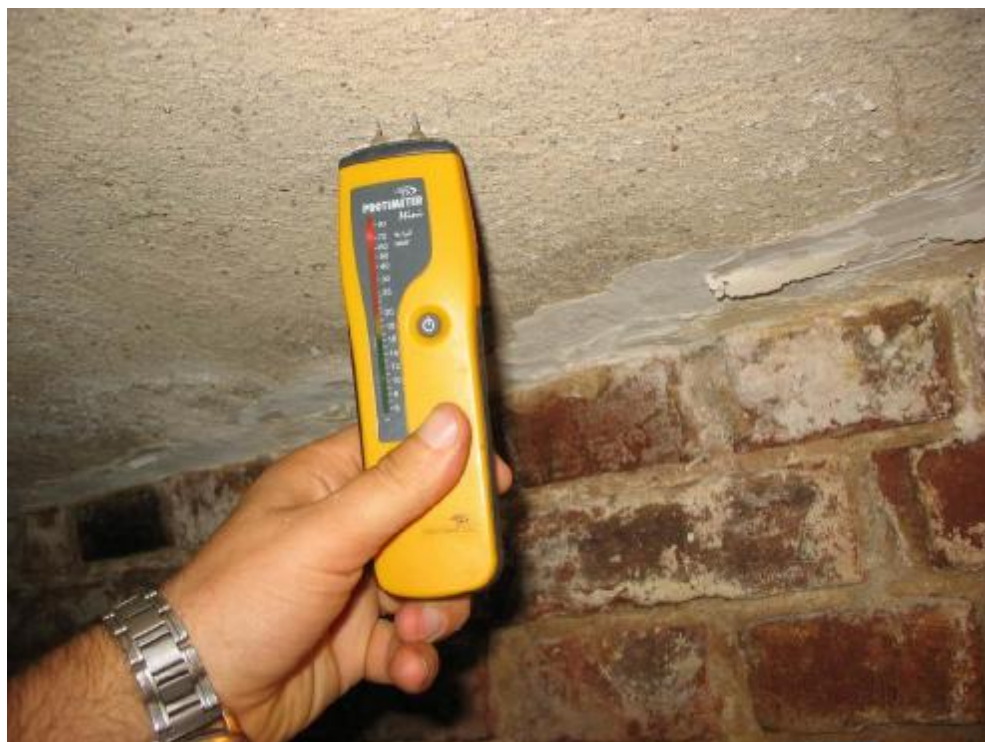
Fot.9 Badania zwilgocenia stropu - odczyt 75 - wilgotność masowa 18%- strop silnie zawilgocony

Strop jest zawilgocony, skuć zawilgocone tynki, należy zapewnić właściwą wentylację pomieszczeń co pozwoli naturalnie osuszyć strop

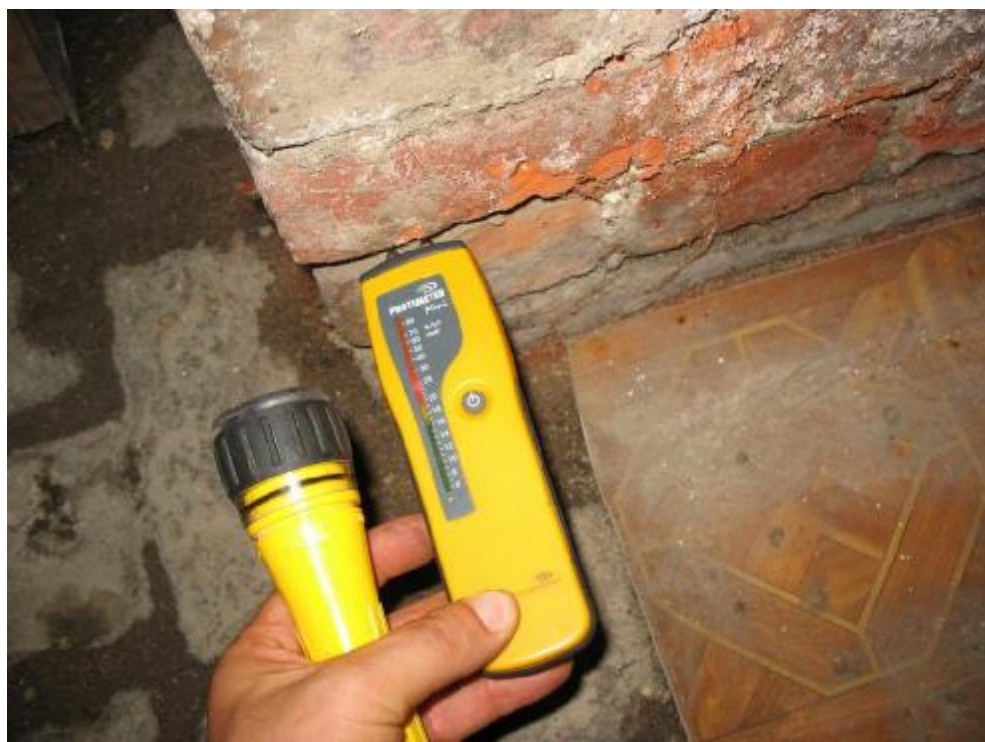
Fot.10 Badania zwilgocenia ściany - odczyt 25 - wilgotność masowa 6,8%- ściana zawilgocona

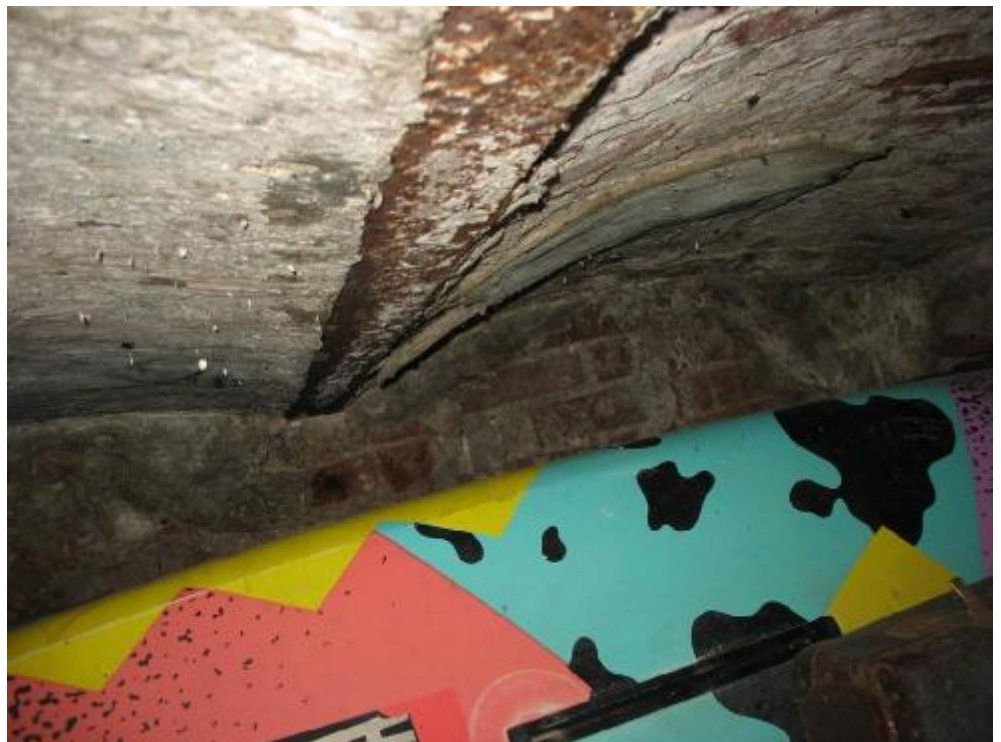
Fot.12 Komórka lokatorska nr 14 Widok na skorodowane belki dwuteownika – wykonane obliczenia statyczne potwierdzają jednak, że nośność stropu jest zapewniona – podciąg P6

Stopki belek oczyścić i zabezpieczyć antykorozyjnie.

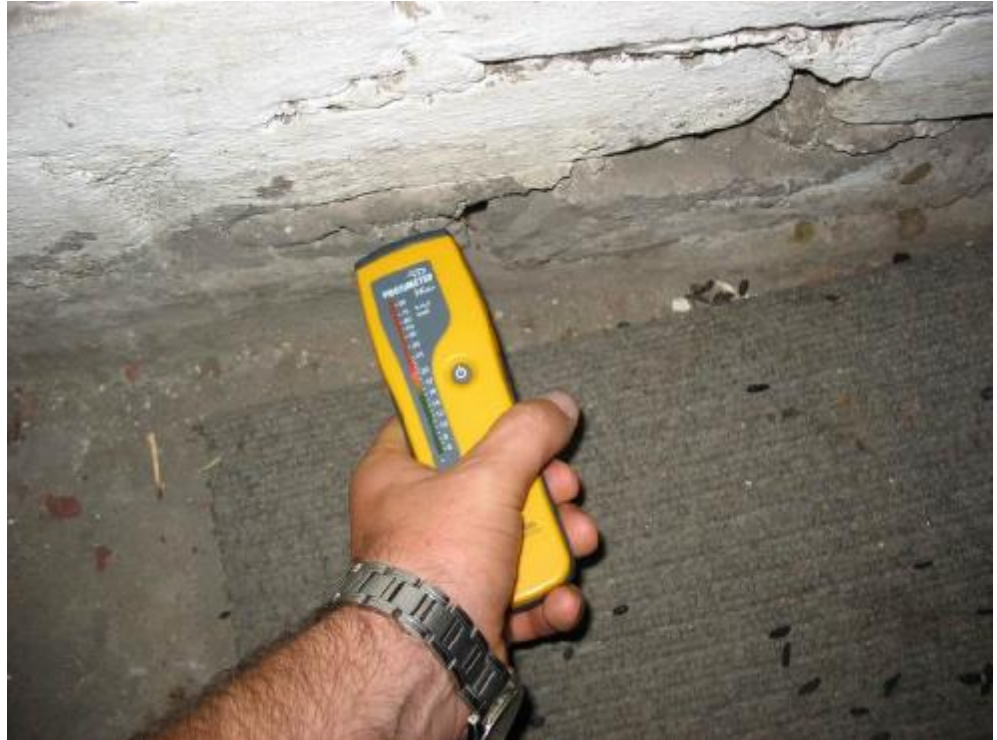
Fot.13 Badania zwilgocenia ściany - odczyt 22 - wilgotność masowa 6,0%- ściana zawilgocona

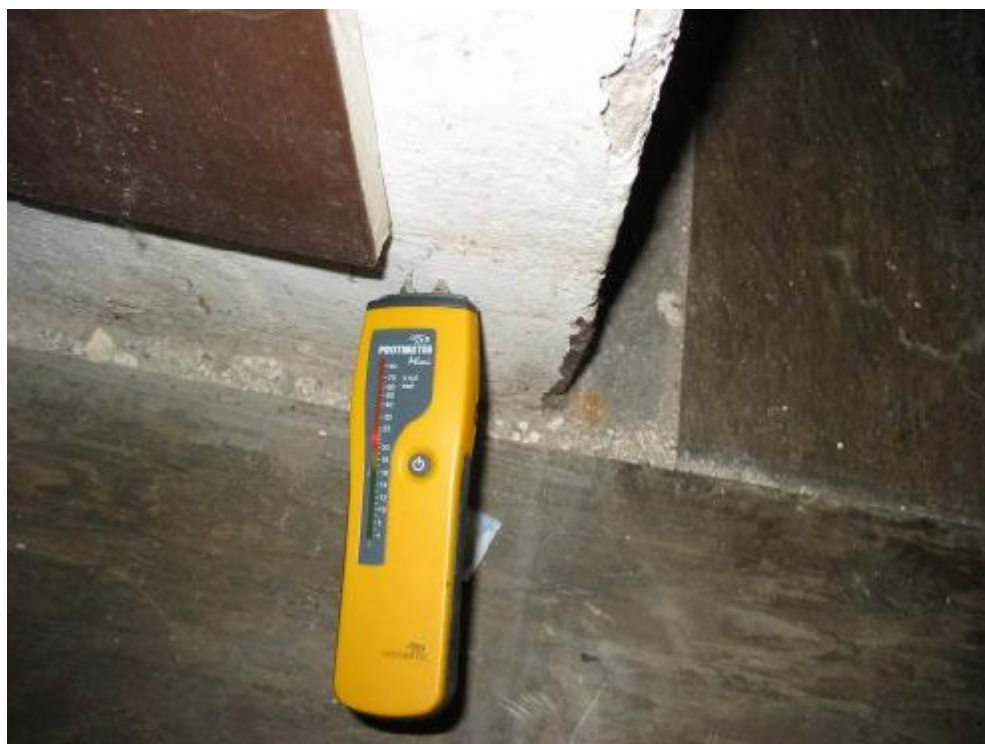
Fot.17 Badania zwilgocenia ściany - odczyt 23 - wilgotność masowa 6,2% - ściana zawilgocona

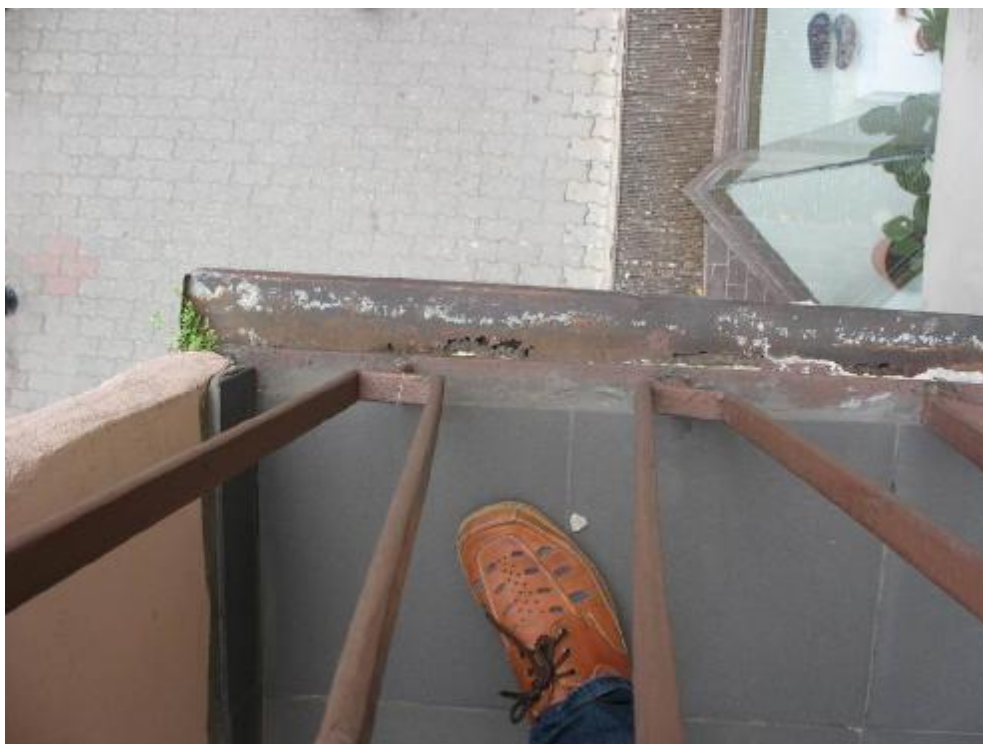
Fot.21 Skorodowane obróbki blacharskie balkonu

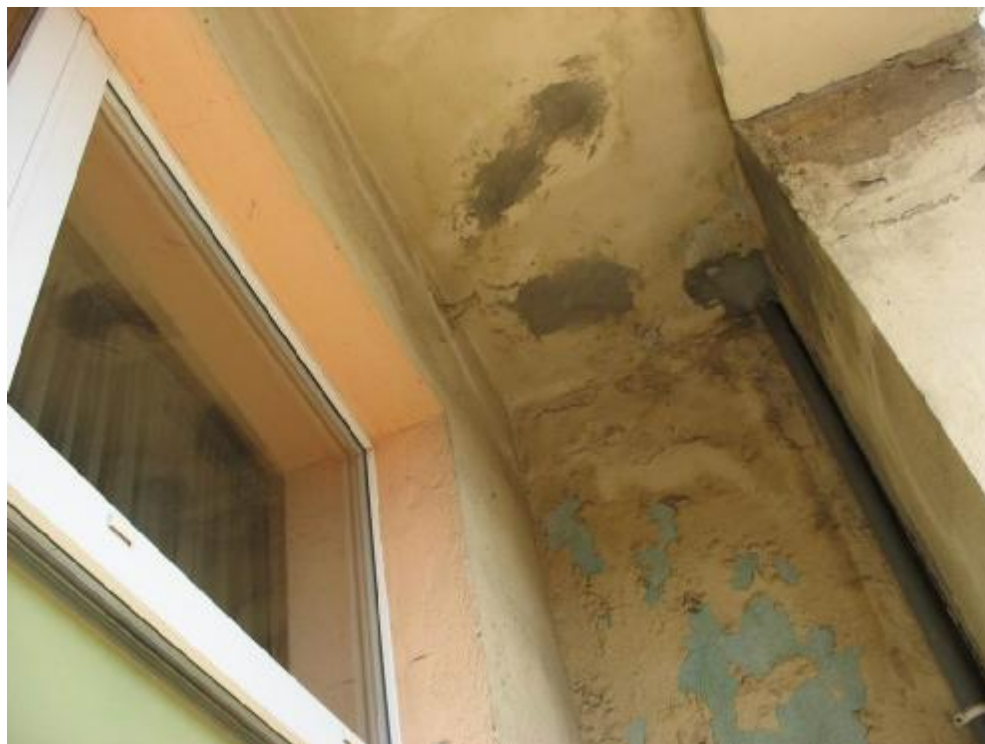
Fot.23 Zawilgocenie ścian loggi

Lokal nr 5 – zawilgocenie ścian loggi (Fot.23).

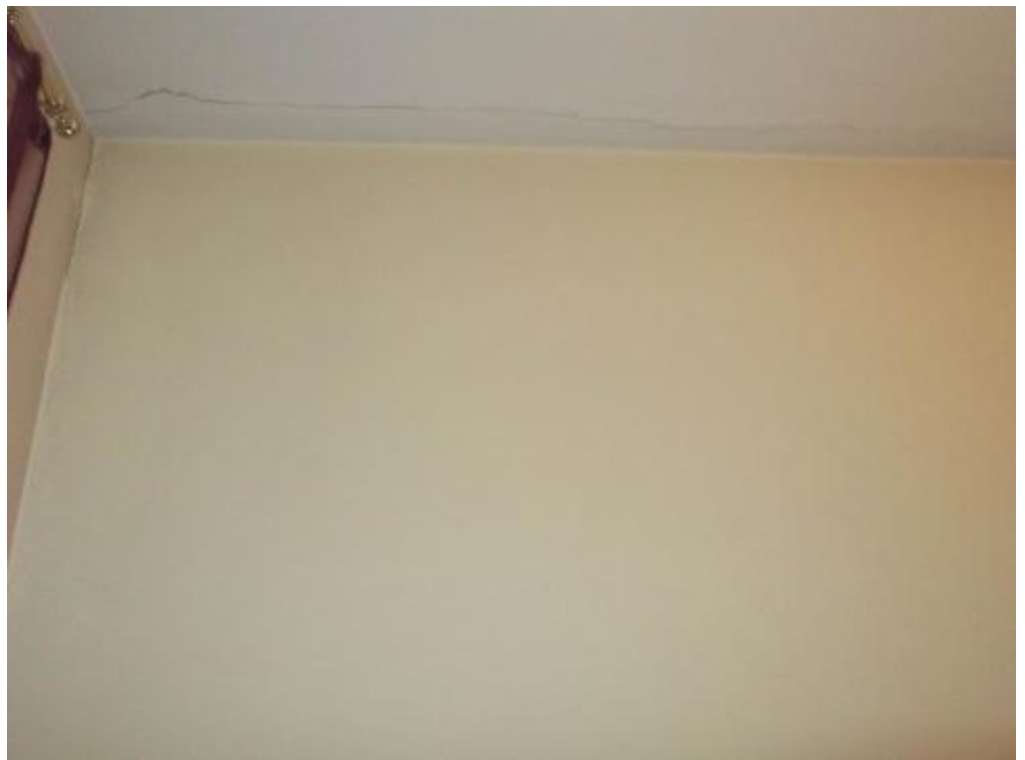
Fot.28 Widoczne zarysowanie stropu

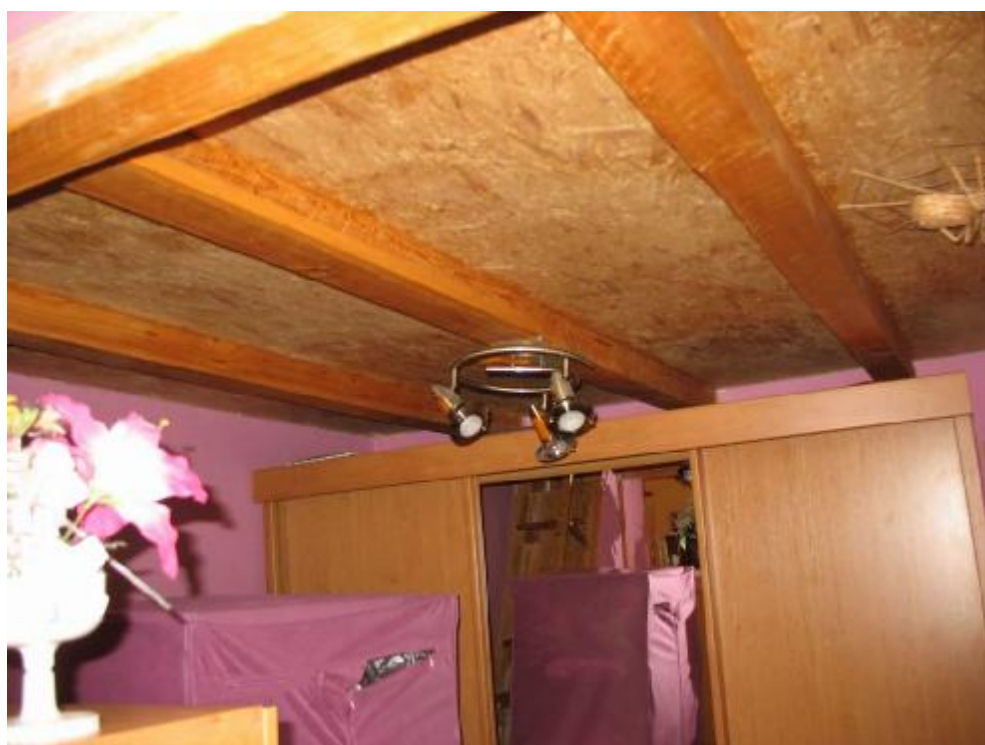
Fot.30 Widok na wykonaną prawdopodobnie nielegalnie antrsołę

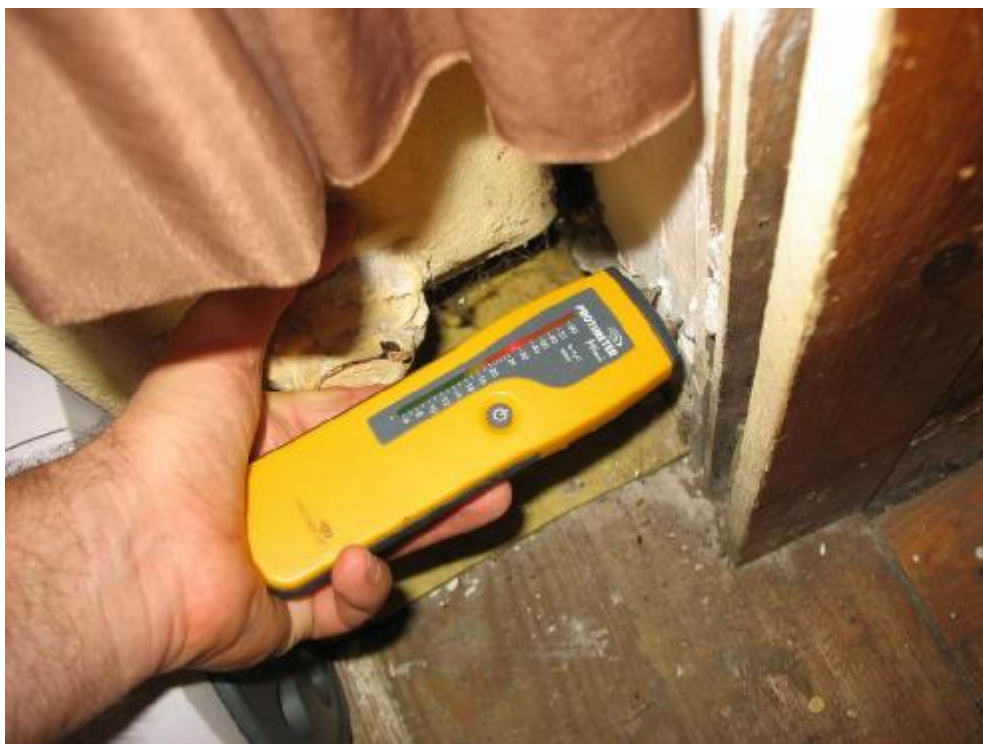
Fot.31 Badania zwilgocenia ściany - odczyt 28 - wilgotność masowa 7,5% - ściana zawilgocona

W mieszkaniu M10 stwierdzono zawilgocenie ścian z uwagi na niewłaściwe użytkowanie lokalu.

Niewłaściwe użytkowanie lokalu spowodowało zawilgocenia ścian (Fot.31,32).

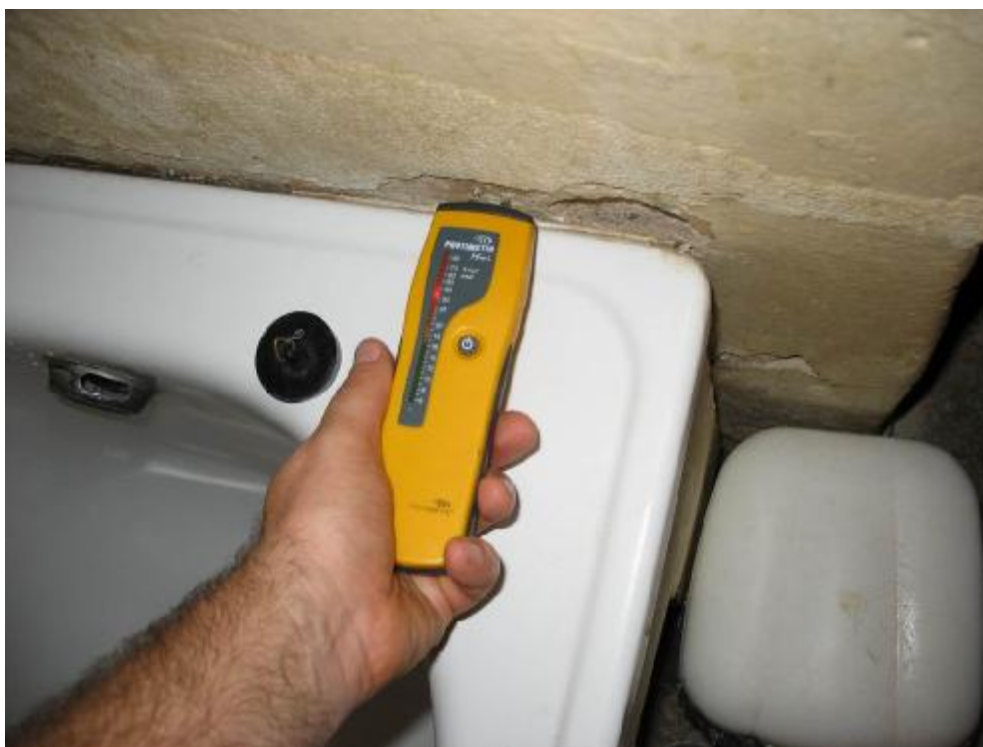
Fot.32 Badania zwilgocenia ściany - odczyt 35 - wilgotność masowa 10% - ściana zawilgocona

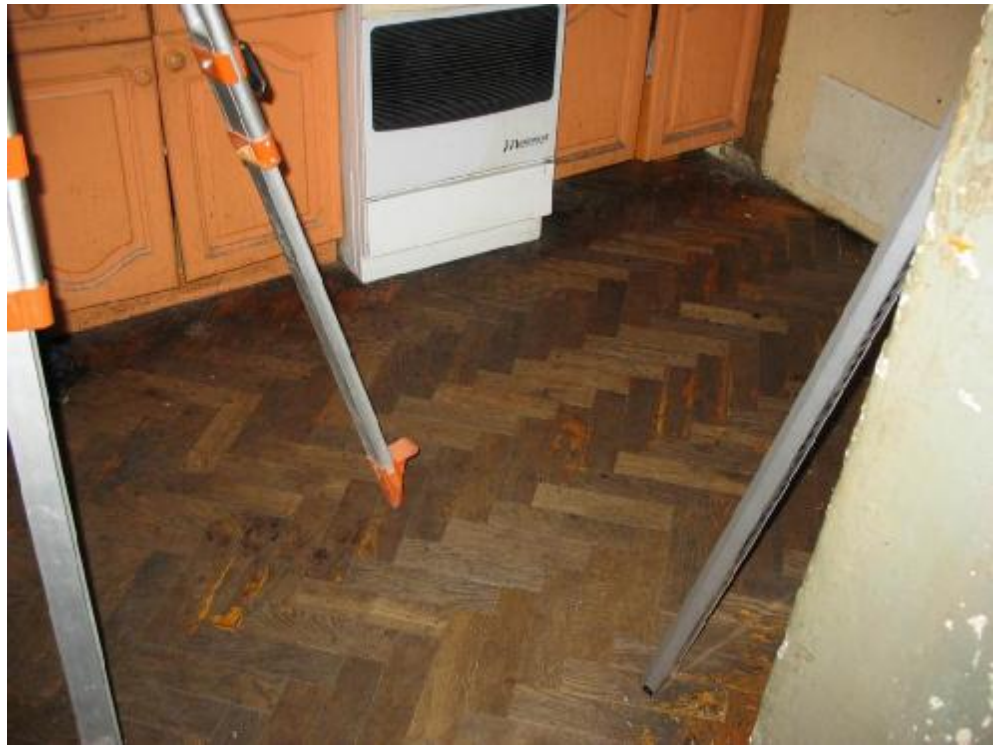
Fot.33 Posadzka z parkietu zniszczona

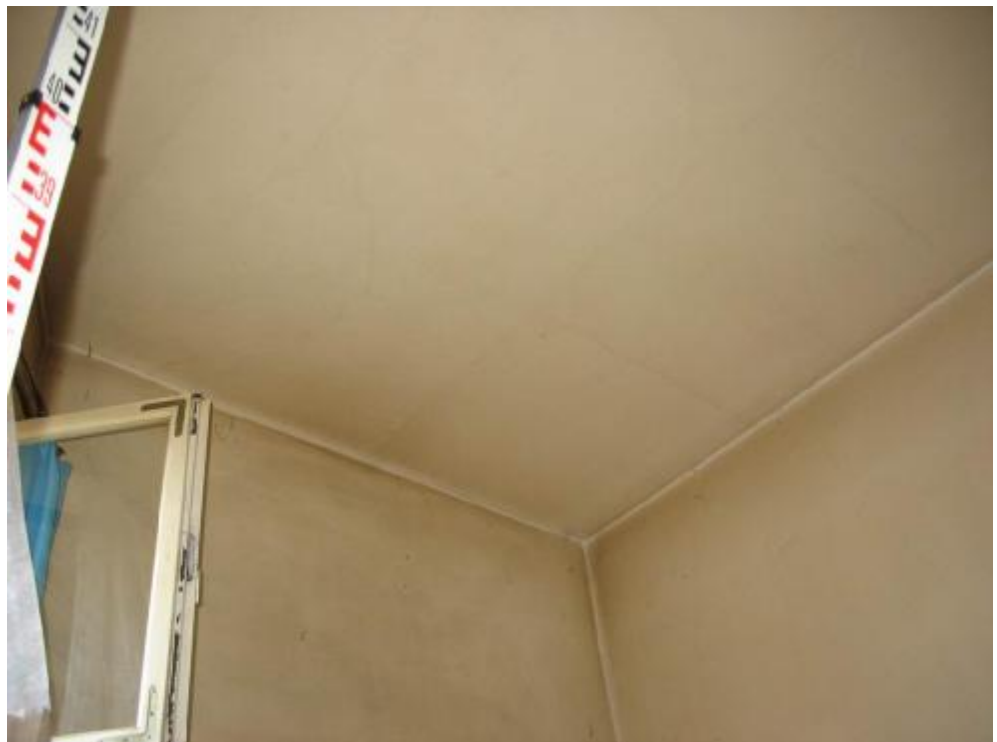
Fot.34 Widoczne drobne zarysowanie stropu

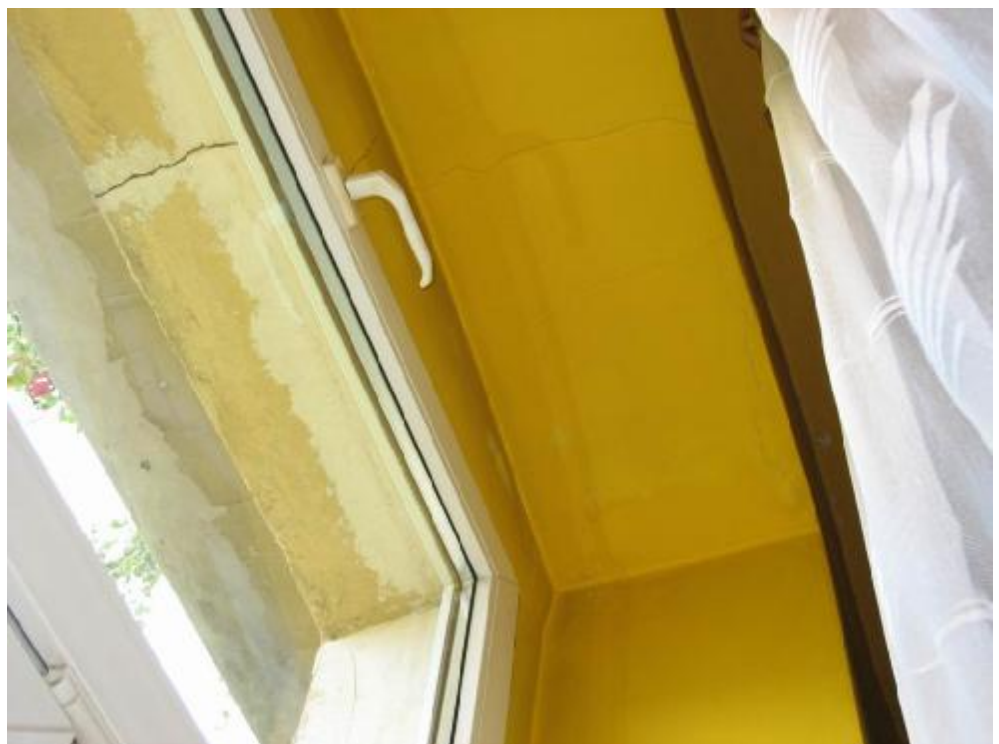
Fot.36 Widoczne zarysowanie ściany w obrębie okna

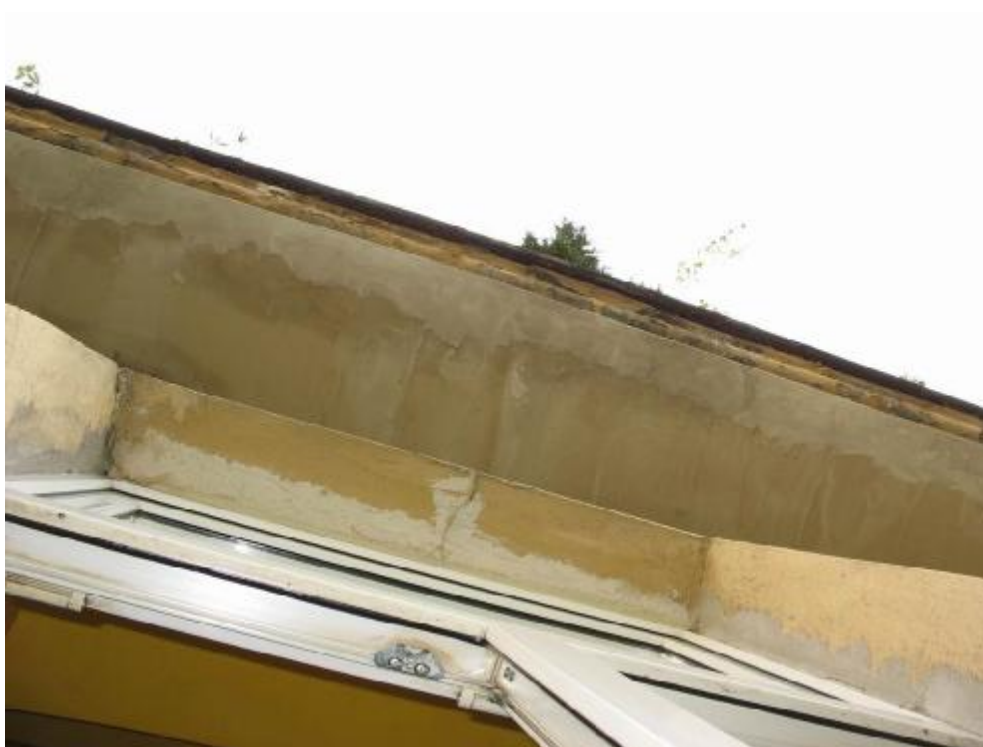
Fot.38 Widok na zarysowane nadproże i zawilgocony gzyms

Pęknięte nadproże. Zaleca się wymianę nadproża na 4 belki stalowe typu dwuteownik 140.

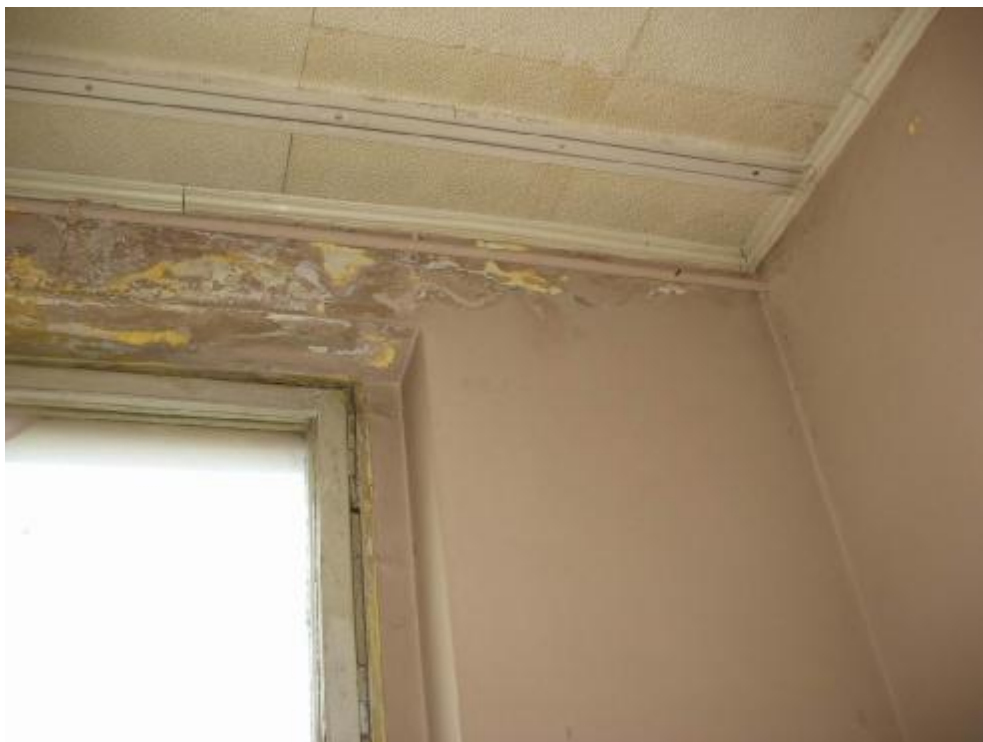
Fot.39 Widok na zawilgocone nadproże

Lokal nr 13 – stwierdzono lokalne zawilgocenie ścian i stropu (Fot.39,47). Badanie wilgotności wykazało , że ściana jest sucha Uszkodzenie nadproża stalowego (Fot.42). Zaleca się wymianę nadproża na 4 belki stalowe typu dwuteownik 140.

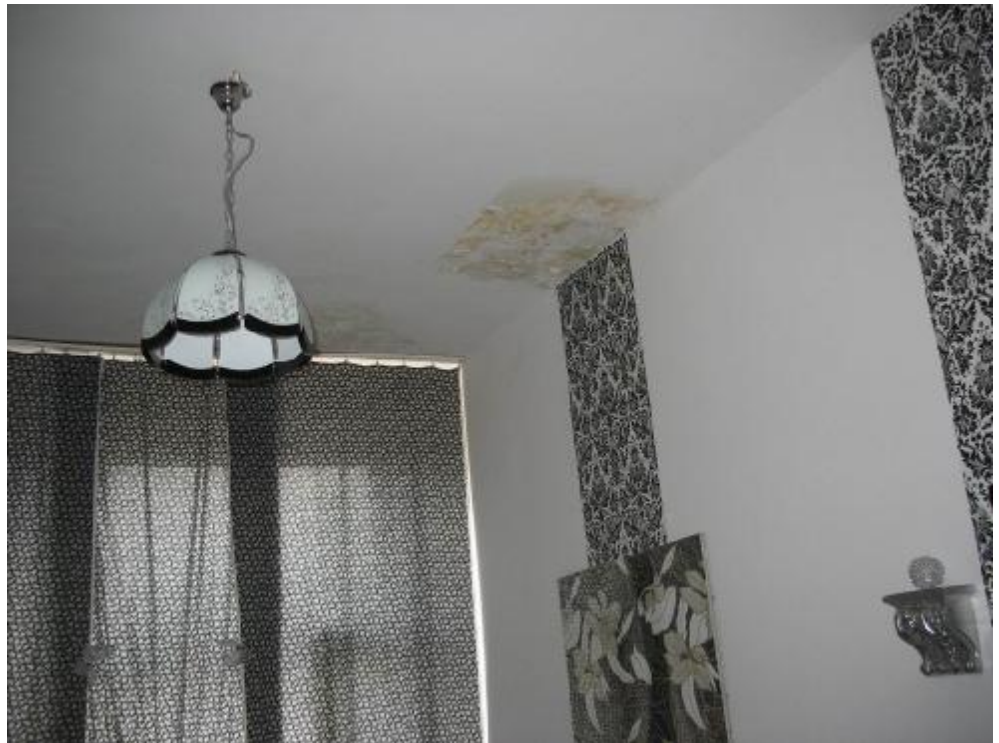
Fot.41 Widok na lokalny zaciek

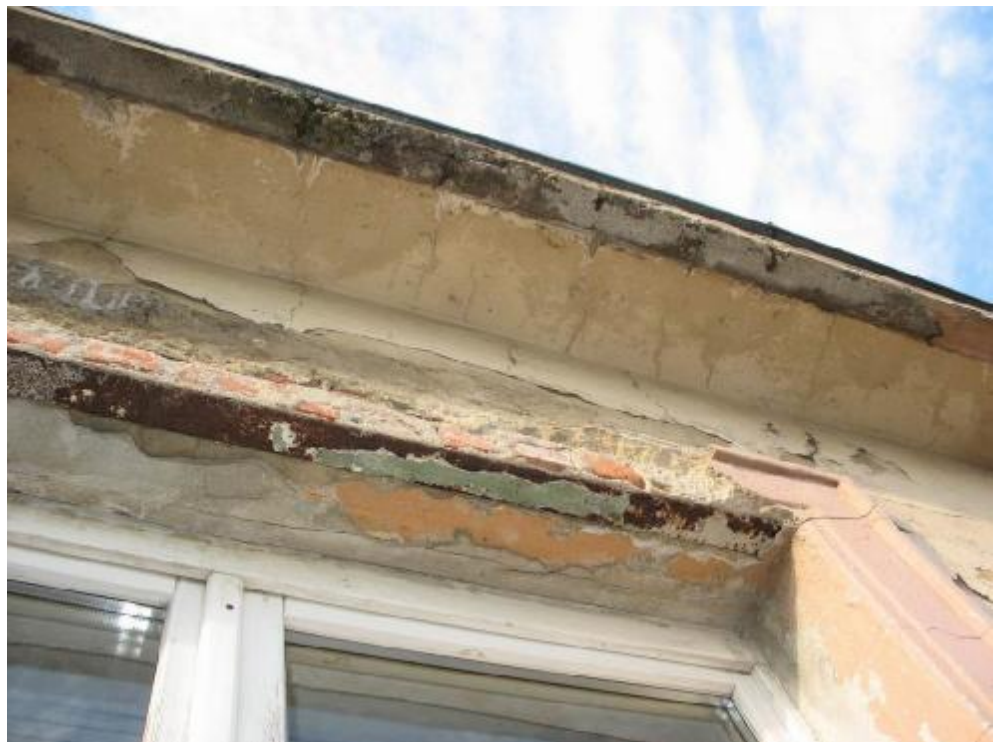
Fot.42 Widok na uszkodzone nadproże, belka stalowa skorodowana

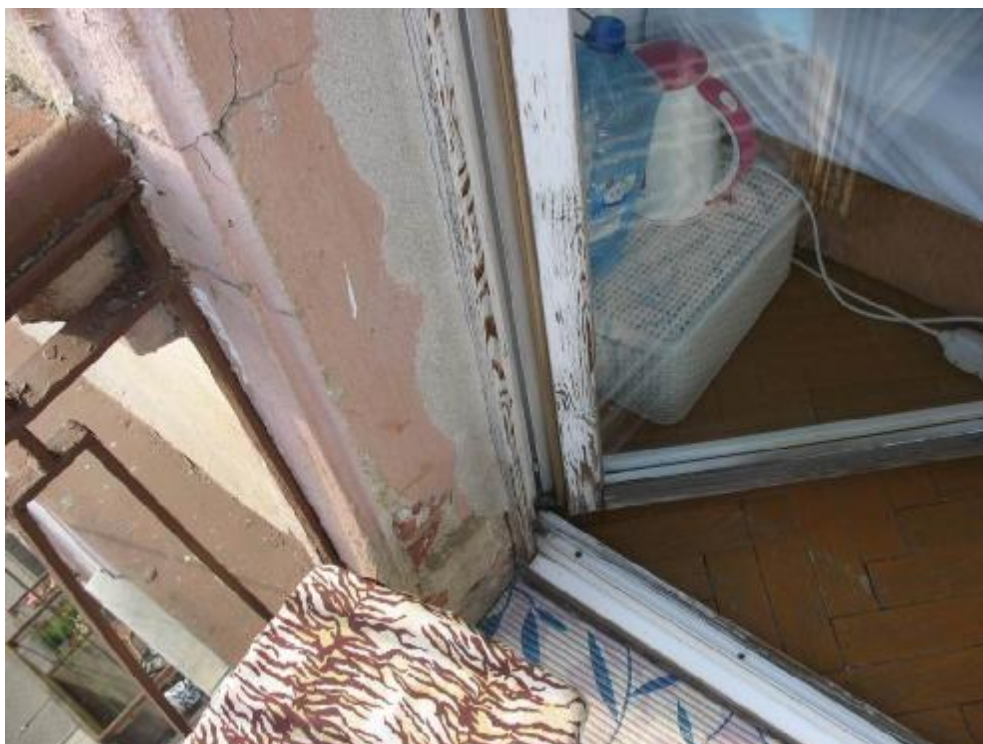
Fot.43 Widok na zarysowanie ściany przy balkonie

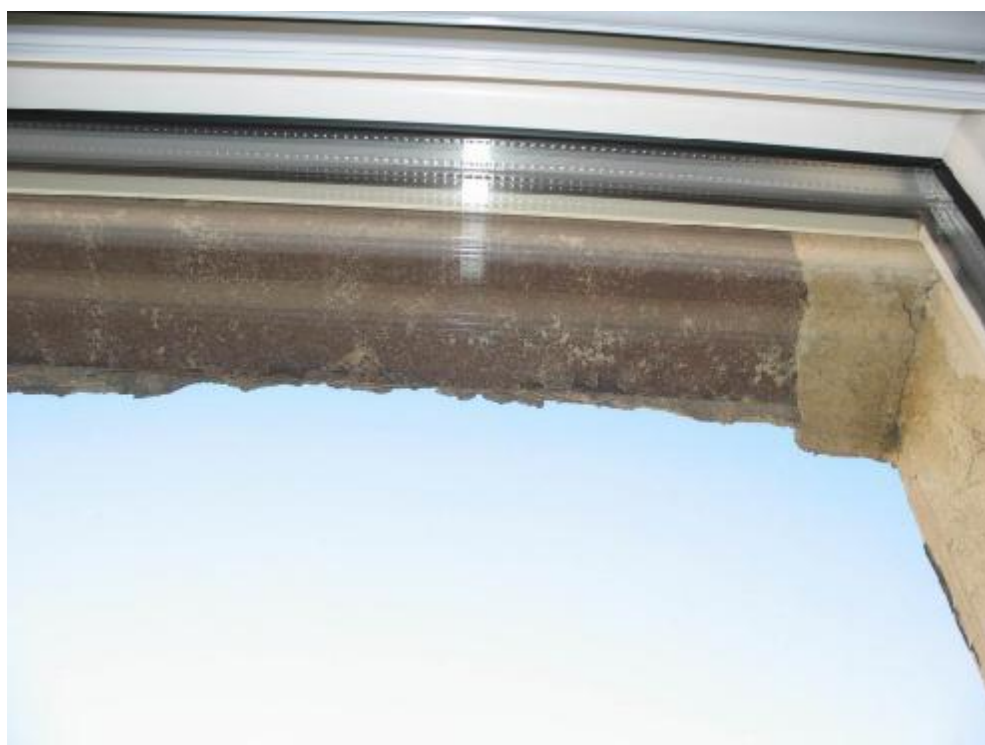
Fot.52 Widok na uszkodzone nadproże nad oknem

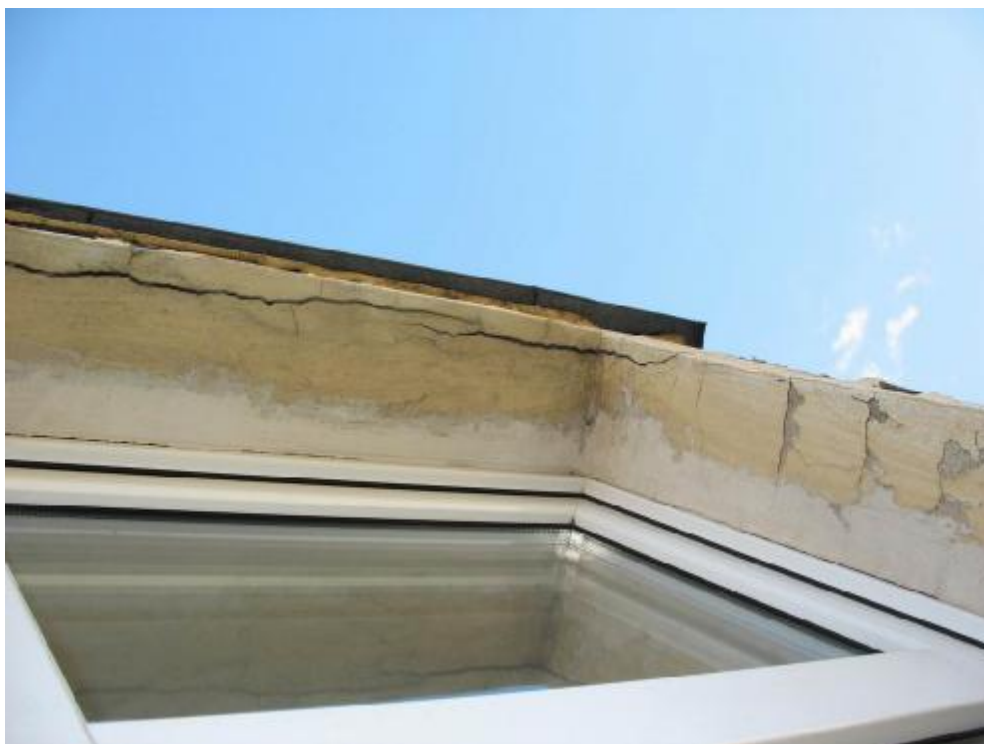
Fot.53 Widok na zarysowane nadproże nad oknem

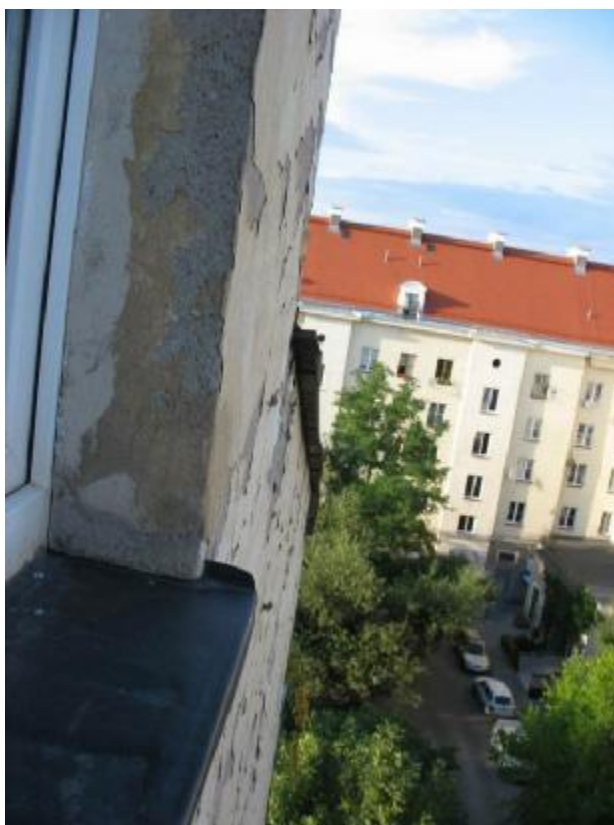
Fot.54 Widok na uszkodzoną fakturę tynku ścian elewacji

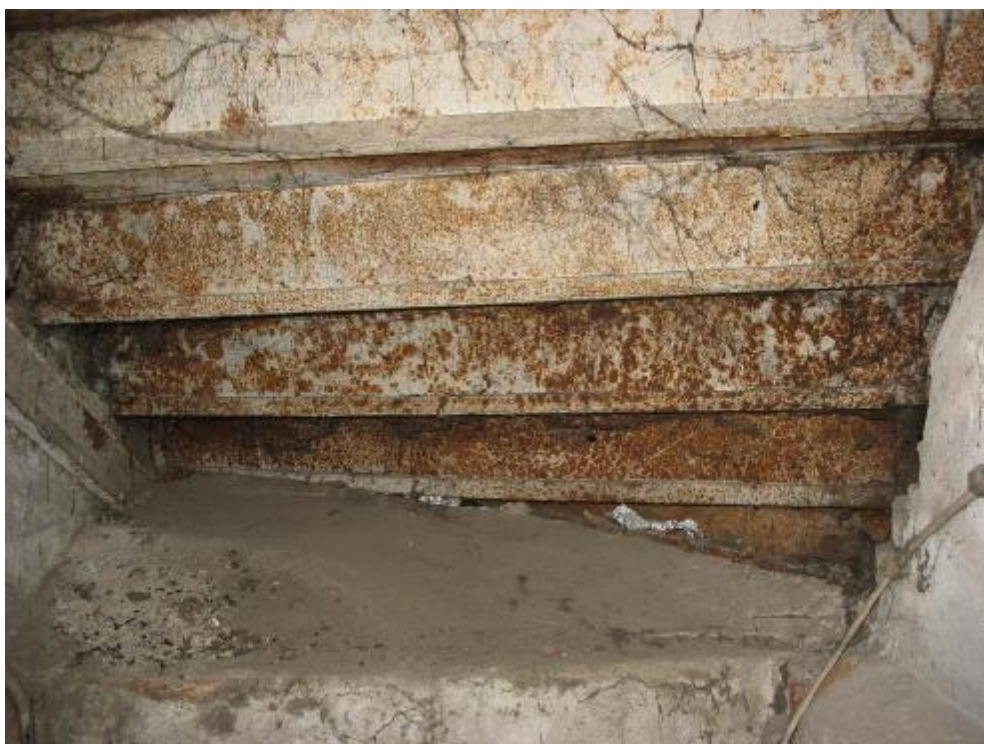
Fot.57 Schody w części nad piwnicą

W części nad piwnicą (Fot.57) schody skorodowane. Lokalnie nad pozostałymi kondygnacjami stwierdzono drobne ubytki (Fot.58) .Zaleca się oczyszczenie schodów, ubytki uzupełnić i zabezpieczyć antykorozyjnie.

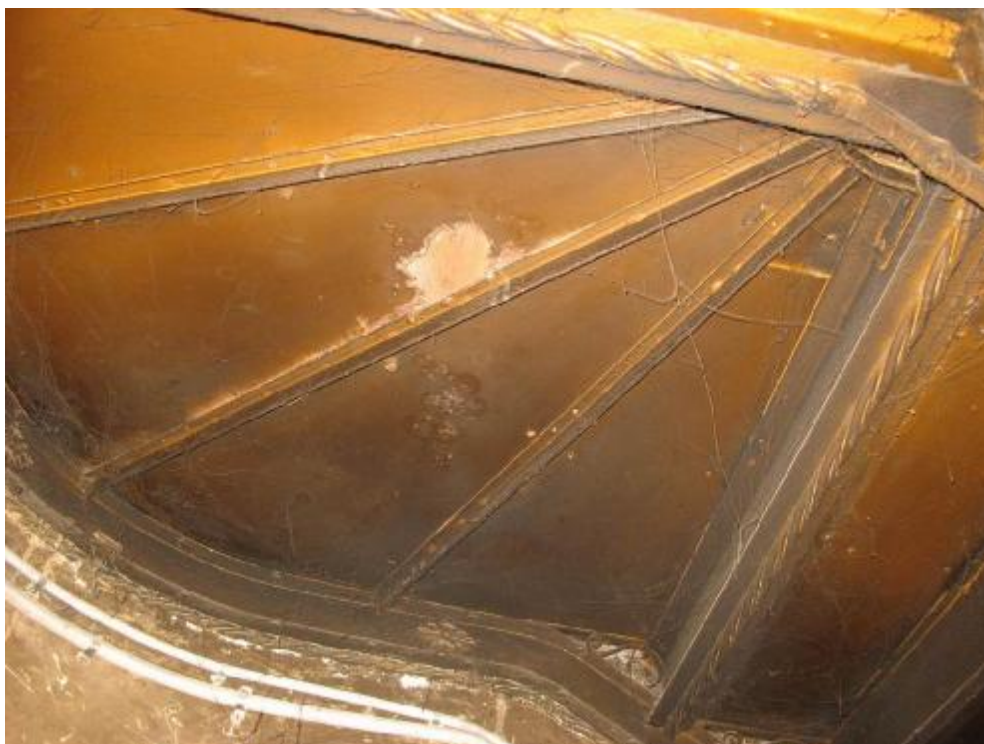
Fot.58 Schody w części nad parterem

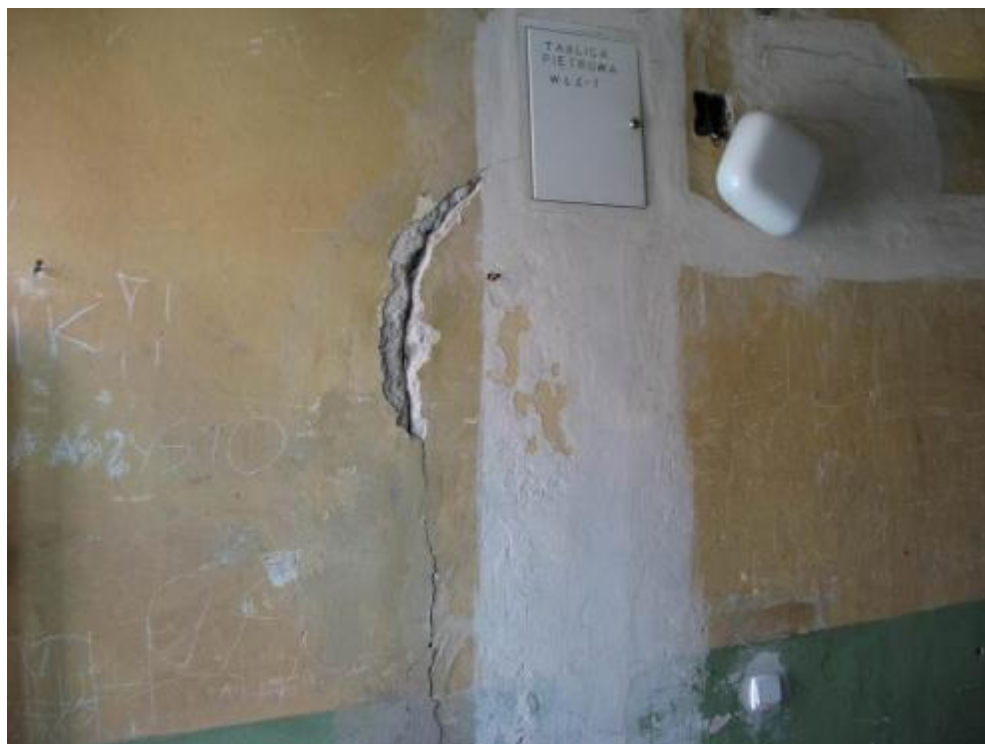
Fot.59 Widok na spękaną ścianę w obrębie klatki schodowej na poziomie poddasza

Ściana w obrębie klatki schodowej (Fot.59) uległa zarysowaniu. W punkcie 5.1 podano sposób wzmocnienia ściany szczytowej poprzez jej sklamrowanie. W niniejszym przypadku wykonać analogiczny sposób wzmocnienia ściany szczytowej

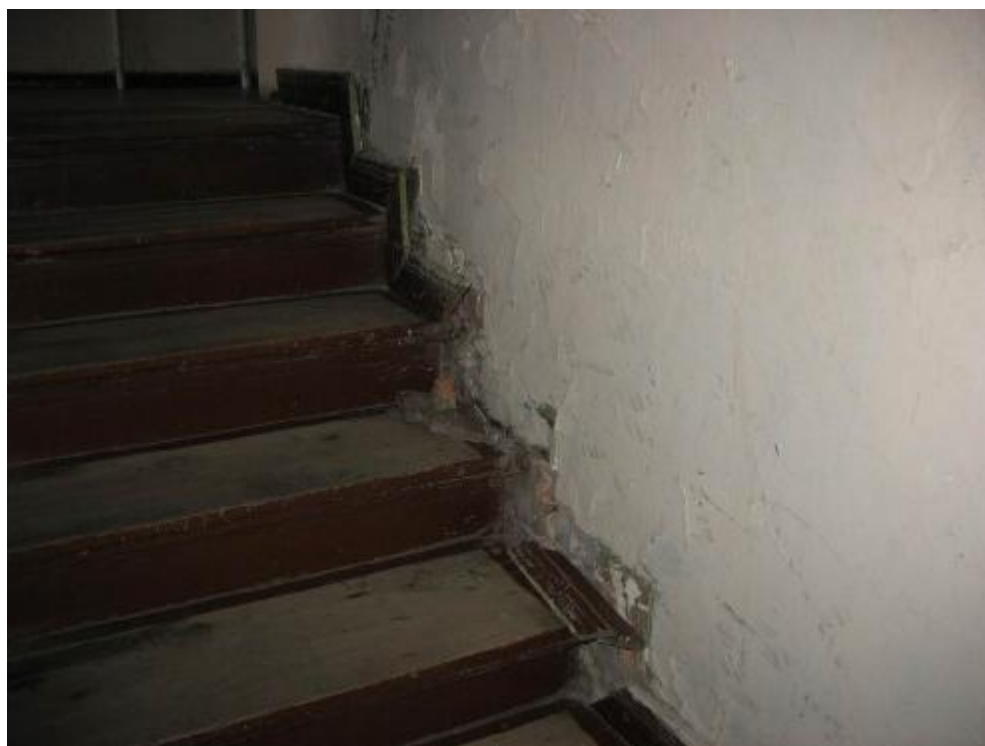
Fot.60 Widok na uszkodzone stopnice schodów

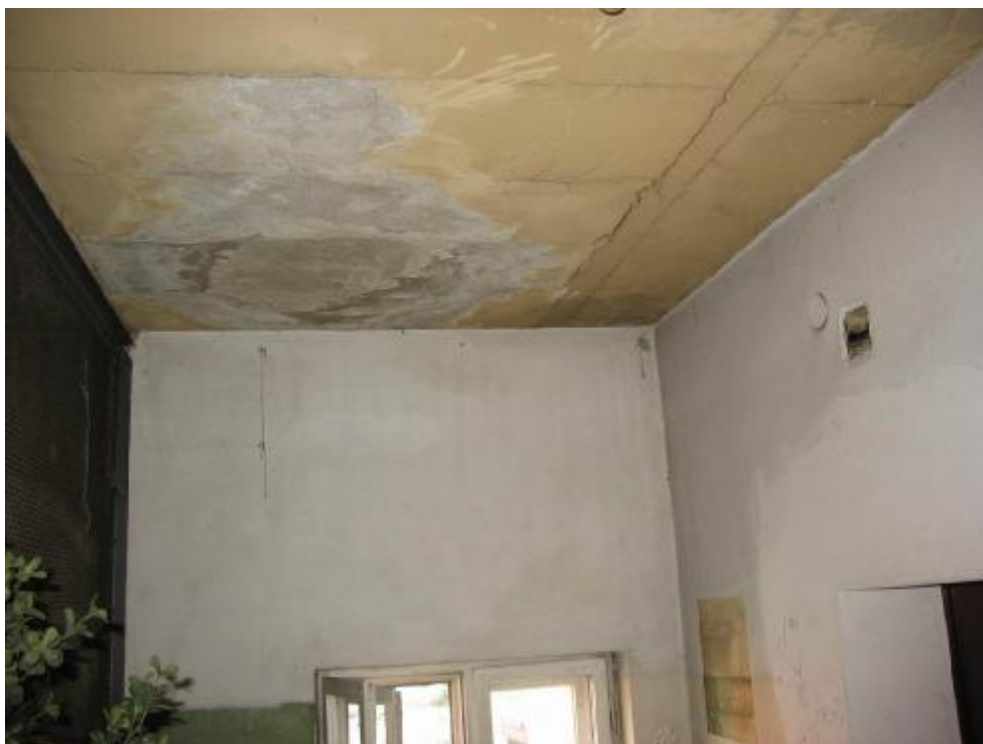
Fot.61 Widok na zaciek stropodachu, który został uszczelniony

Stropodach w obrębie klatki schodowej (Fot.61) wymaga naprawy poprzez usunięcie uszkodzonych tynków i wykonania nowych
