## **EKSPERTYZA BUDOWLANO – KONSTRUKCYJNA WRAZ Z INWENTARYZACJĄ BUDYNKU**

**TEMAT:**                      Ekspertyza budowlano-konstrukcyjna budynku  
wraz z inwentaryzacją architektoniczną  
50-033 Wrocław ul. Piłsudskiego 52

**INWESTOR:**                Wspólnota Mieszkaniowa  
ul. Piłsudskiego 52  
50-033 Wrocław

**DATA:**                      Wrzesień 2016

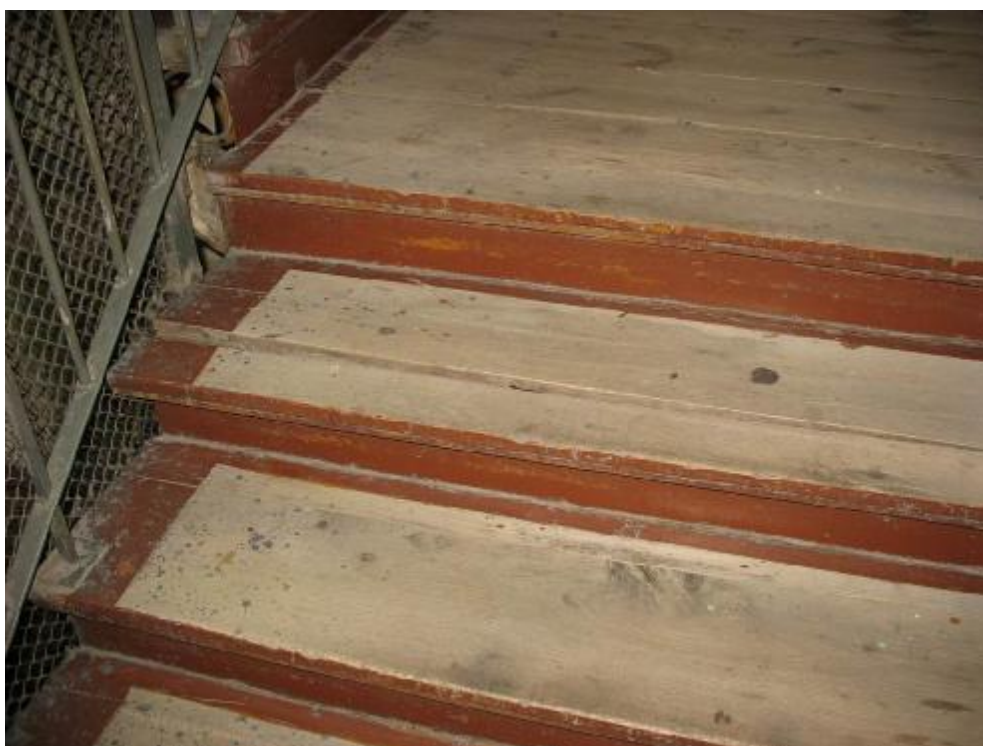
Fot.62 Widok na uszkodzone stopnice schodów

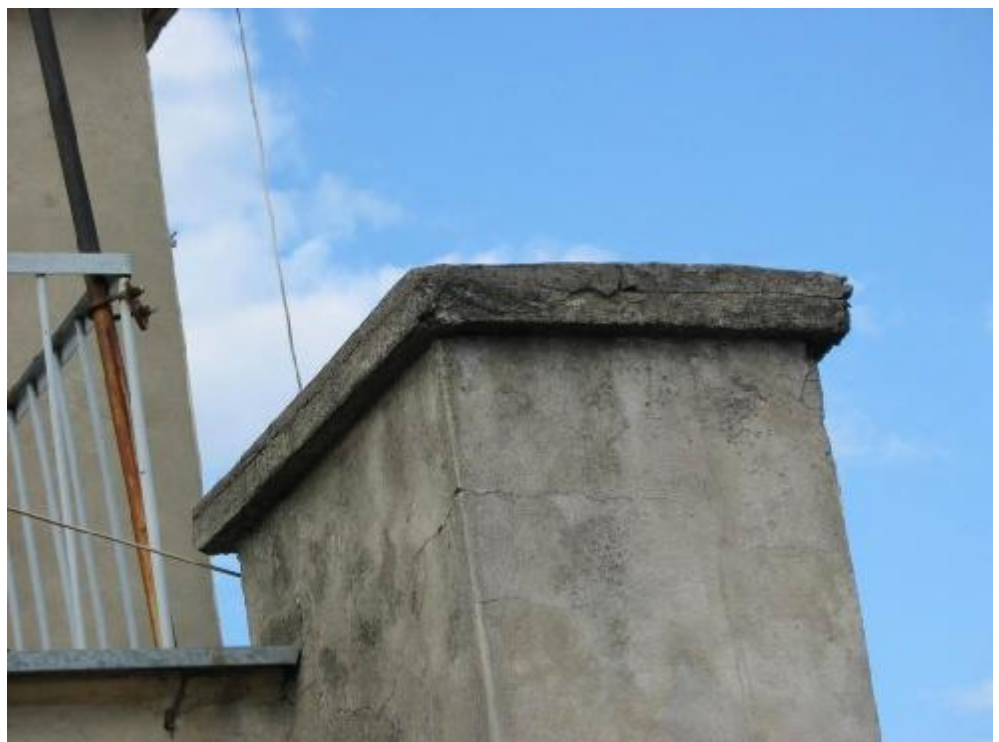
Fot.64 Widok na uszkodzone kominy

Kominy mają uszkodzoną fakturę tynkarską (Fot.64,67)

Usunąć uszkodzone tynki oraz wykonać nowe zgodnie ze sztuką budowlaną.  
Dotyczy to również gzymsów (Fot.70)

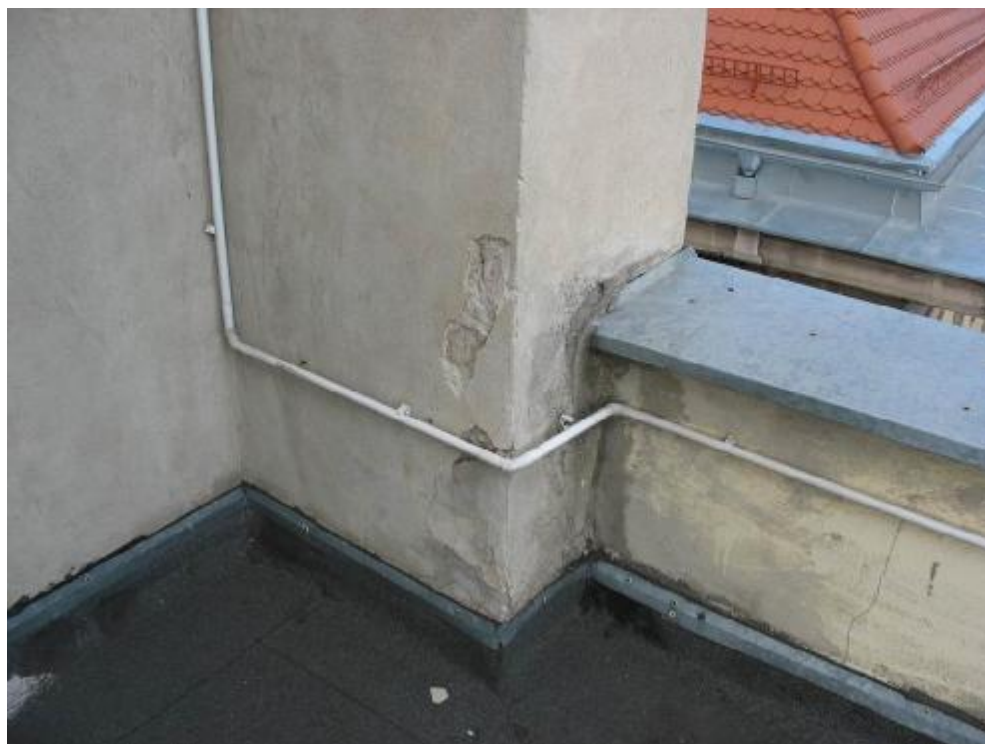
Fot.65 Widok na uszkodzone kominy

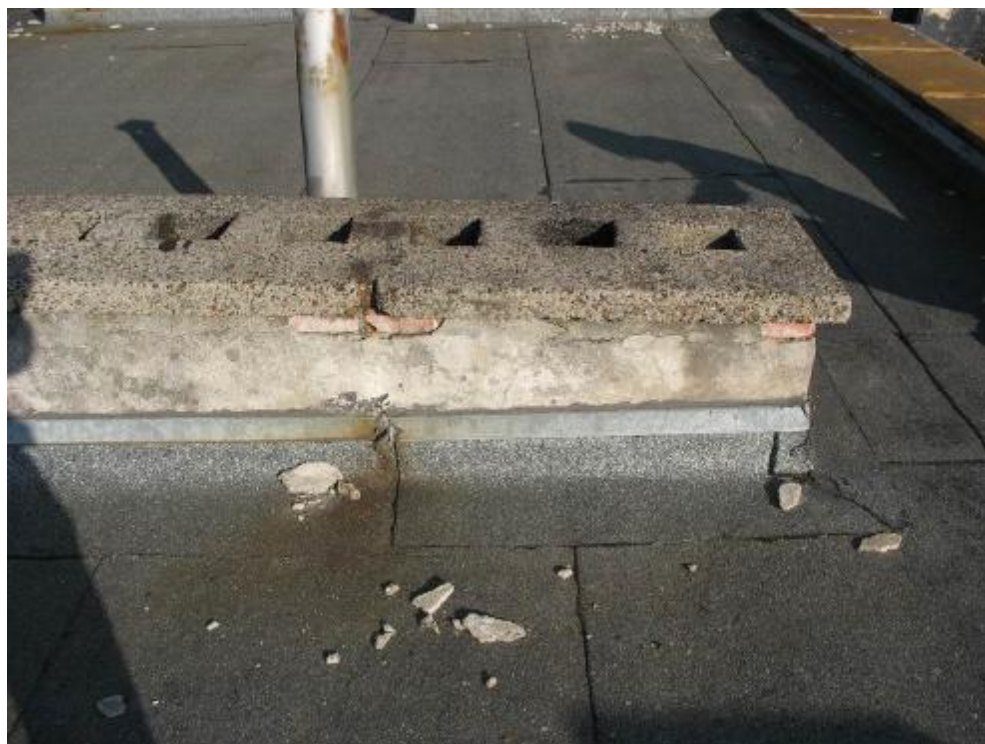
Fot.67 Widok na uszkodzone kominy

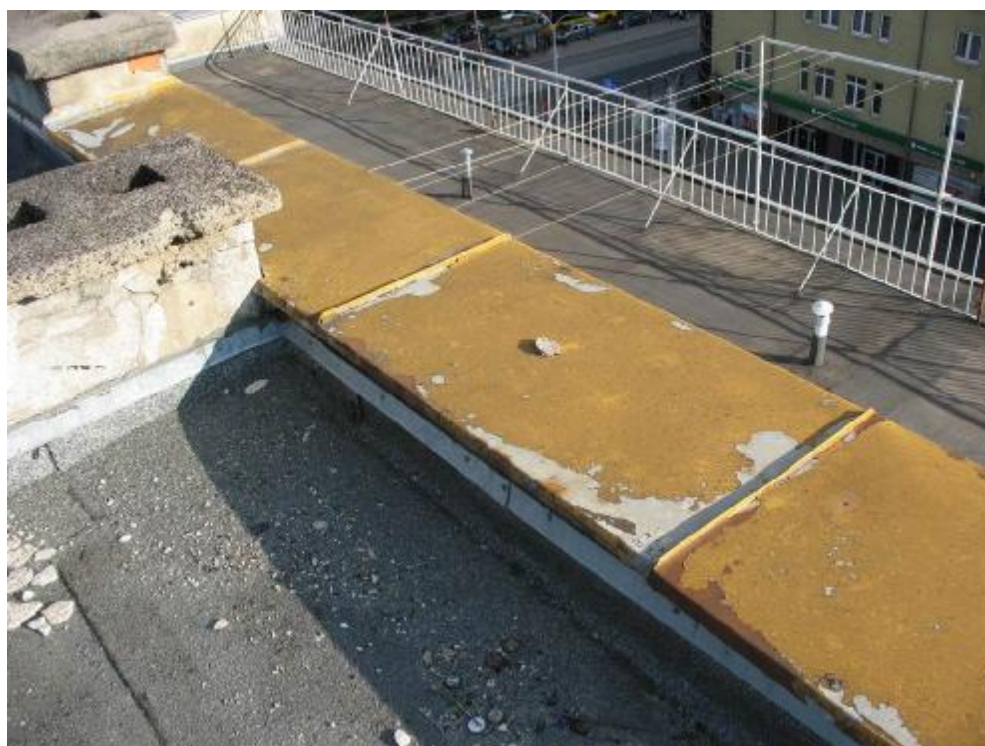
Fot.68 Widok na uszkodzone obróbki blacharskie

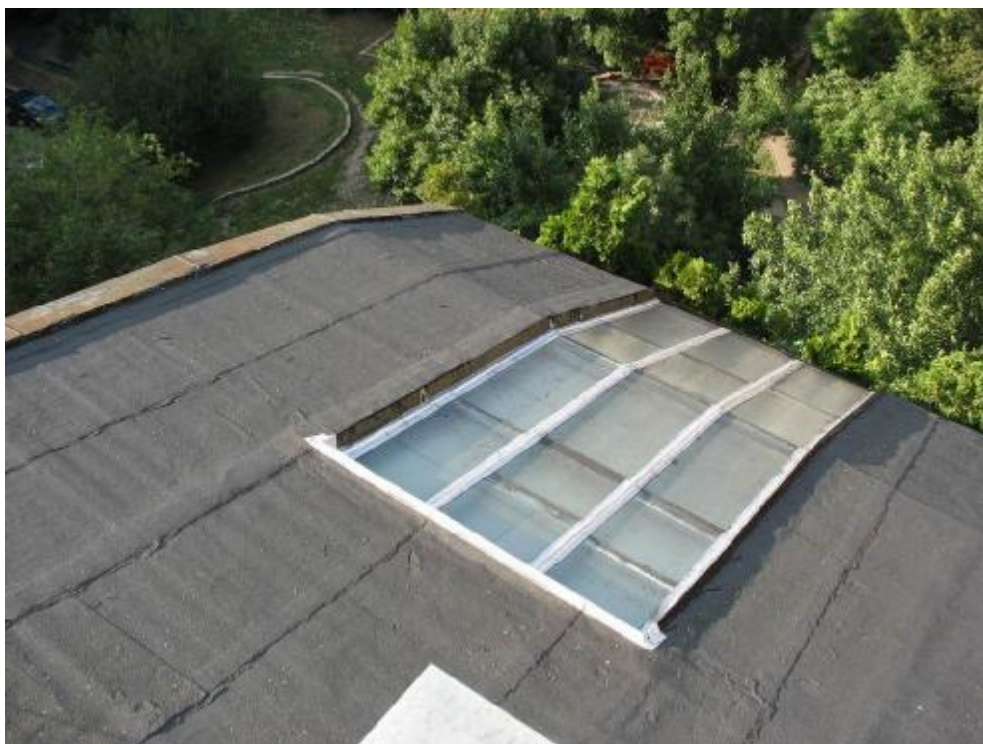
Fot.69 Widok na dach mieszkania nr 15 – stwierdza się brak docieplenia stropodachu

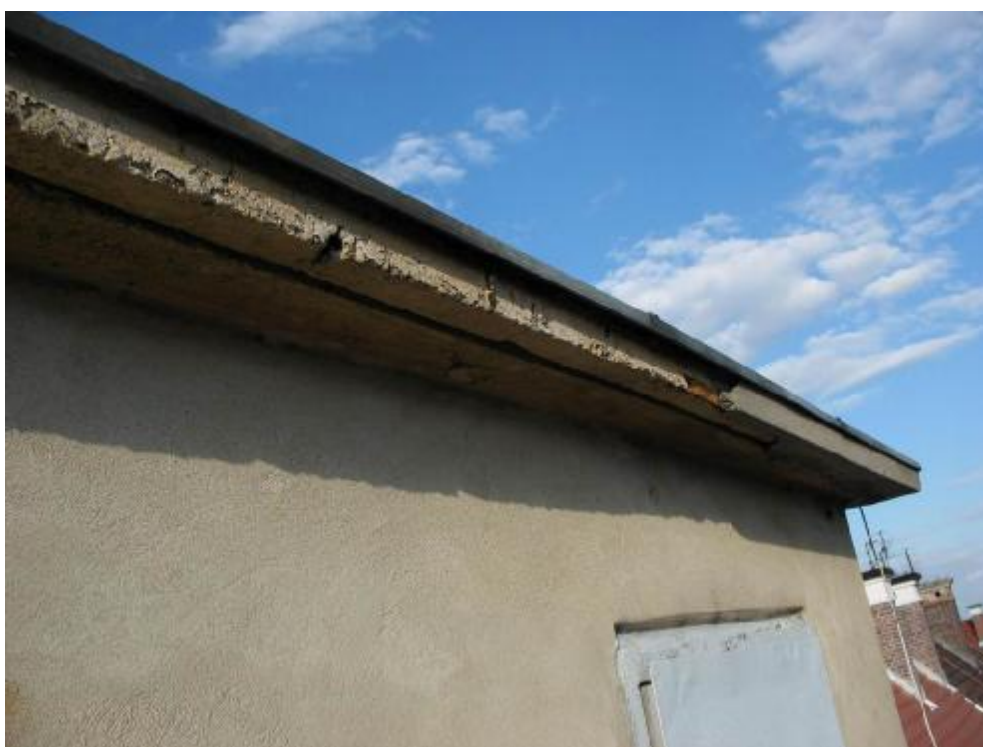
Fot.70 Widok na uszkodzony gzyms

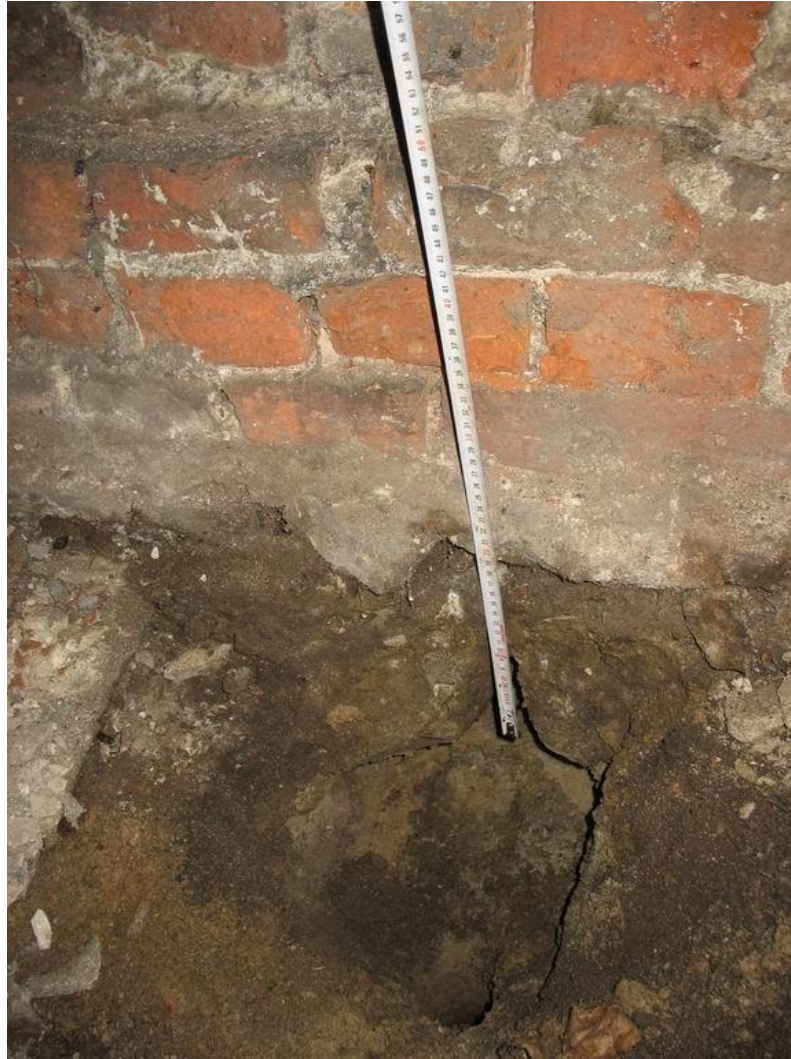
Fot.73 Widok na wykonaną odkrywkę

Stwierdzono, że mur z cegły pełnej posadowiony jest na gruncie za pośrednictwem kamienia łamanego.

Nie zauważyłem wykonania izolacji poziomej, posadzka betonowa na gruncie miała grubość około 5cm.

Bardzo niski poziom posadowienia w stosunku do posadzki wewnątrz pomieszczenia – odczyt na miarce ~20cm.
