## **EKSPERTYZA BUDOWLANO – KONSTRUKCYJNA WRAZ Z INWENTARYZACJĄ BUDYNKU**

**TEMAT:**                      Ekspertyza budowlano-konstrukcyjna budynku  
wraz z inwentaryzacją architektoniczną  
50-033 Wrocław ul. Piłsudskiego 52

**INWESTOR:**                Wspólnota Mieszkaniowa  
ul. Piłsudskiego 52  
50-033 Wrocław

**DATA:**                      Wrzesień 2016

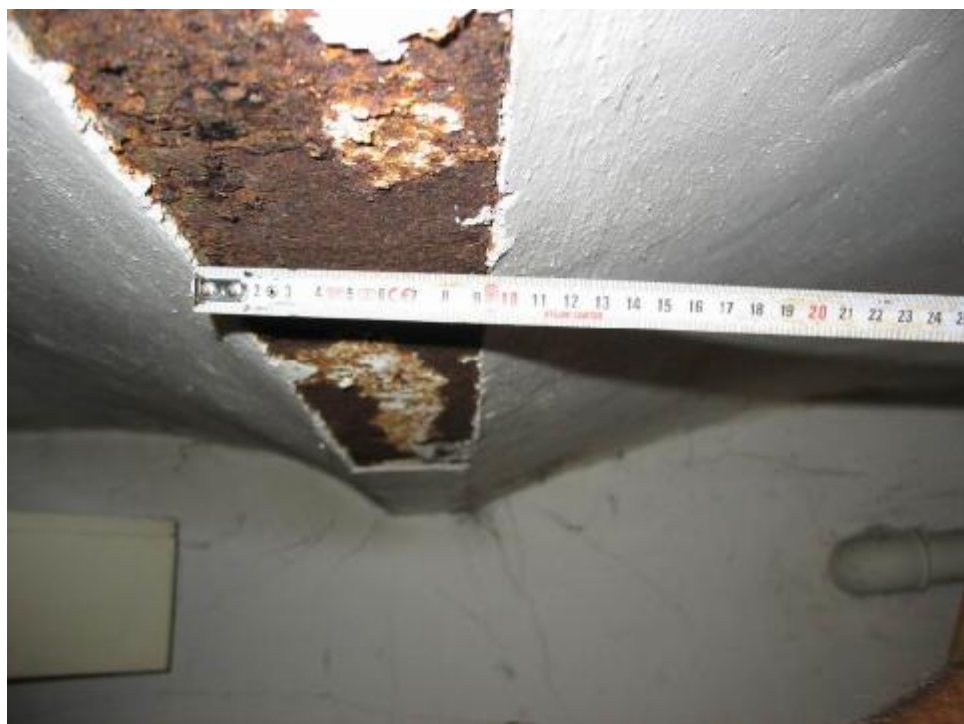
Fot.7 Widok na skorodowane belki dwuteownika – wykonane obliczenia statyczne potwierdzają jednak, że nośność stropu jest zapewniona – podciąg P3

Stopki belek oczyścić i zabezpieczyć antykorozyjnie.

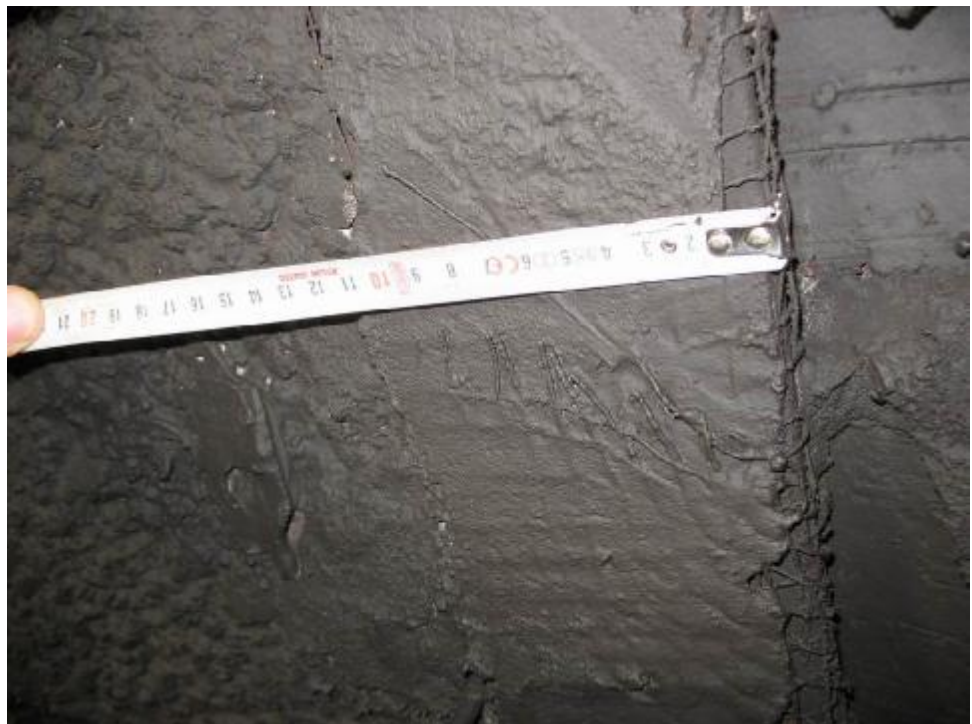
Fot.14 szerokość stopki dwuteownika ~10cm. Wykonane obliczenia statyczne potwierdzają jednak, że nośność stropu jest zapewniona – podciąg P1

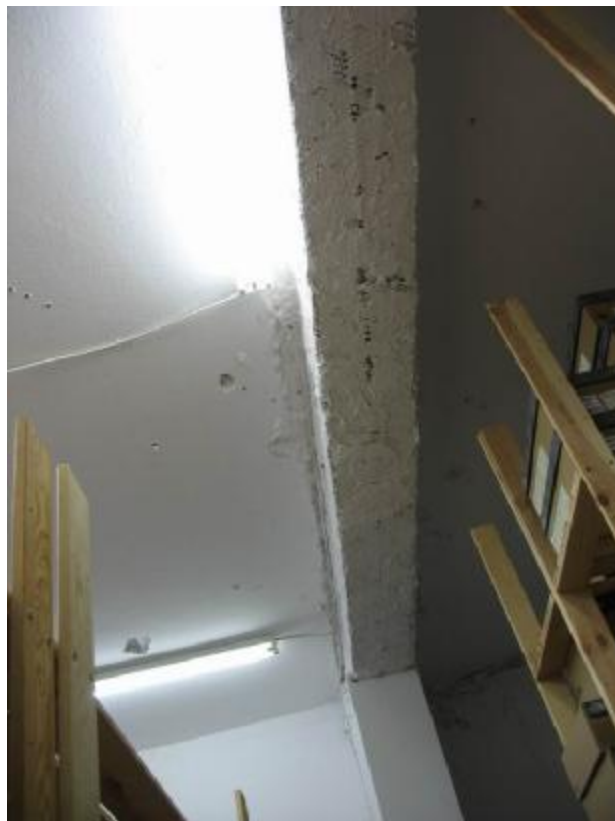
Fot.16 Widok na podciąg typu P2. Wykonane obliczenia statyczne potwierdzają jednak, że nośność stropu jest zapewniona

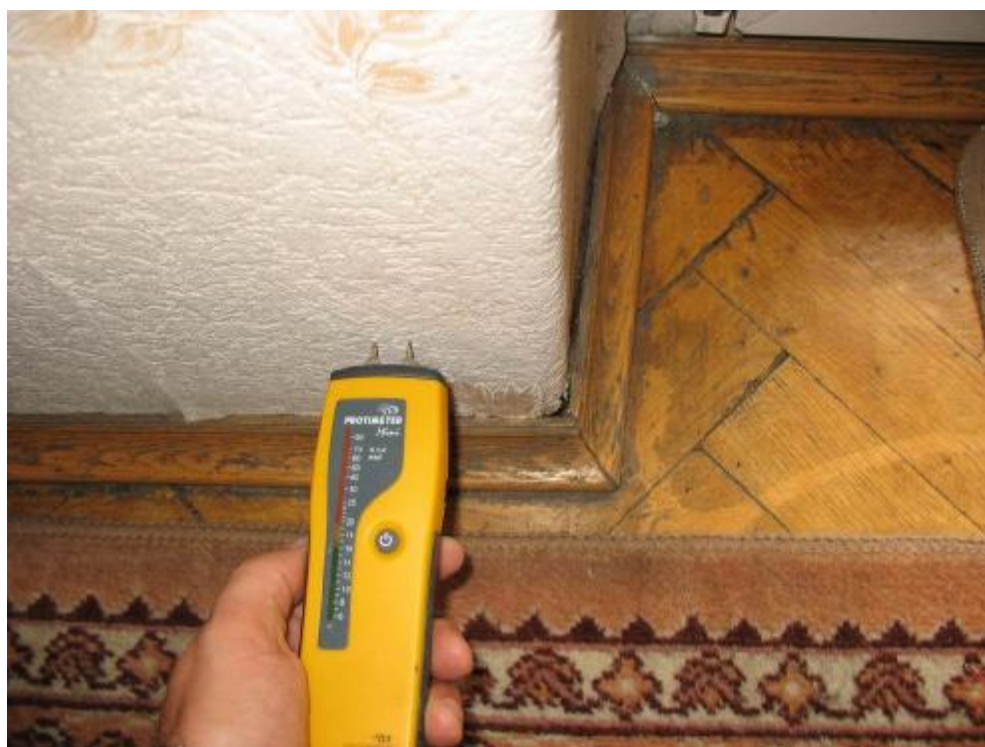
Fot.18 Badania zwilgocenia ściany - odczyt 8 - wilgotność masowa 1% - ściana sucha

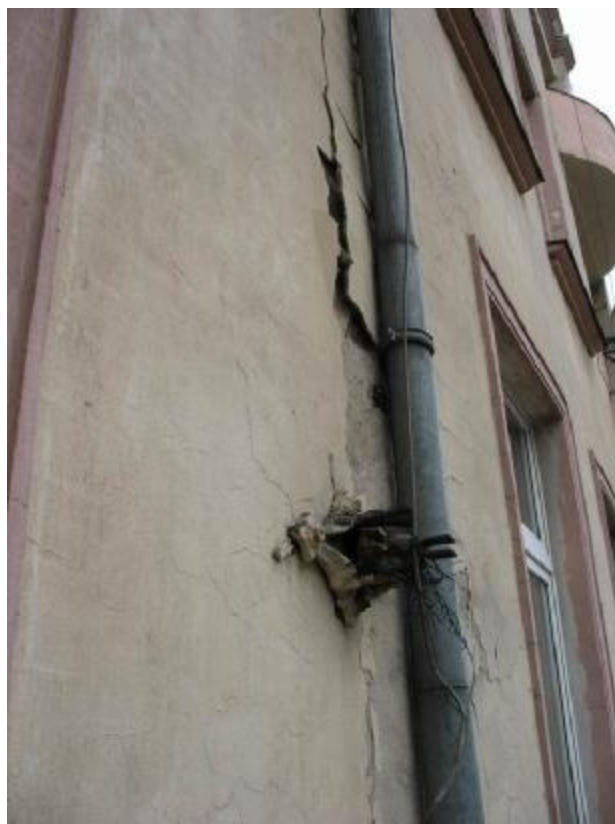
Fot.20 Widok na odparzony tynk elewacji

Uszkodzone tynki i powłoki malarskie usunąć.

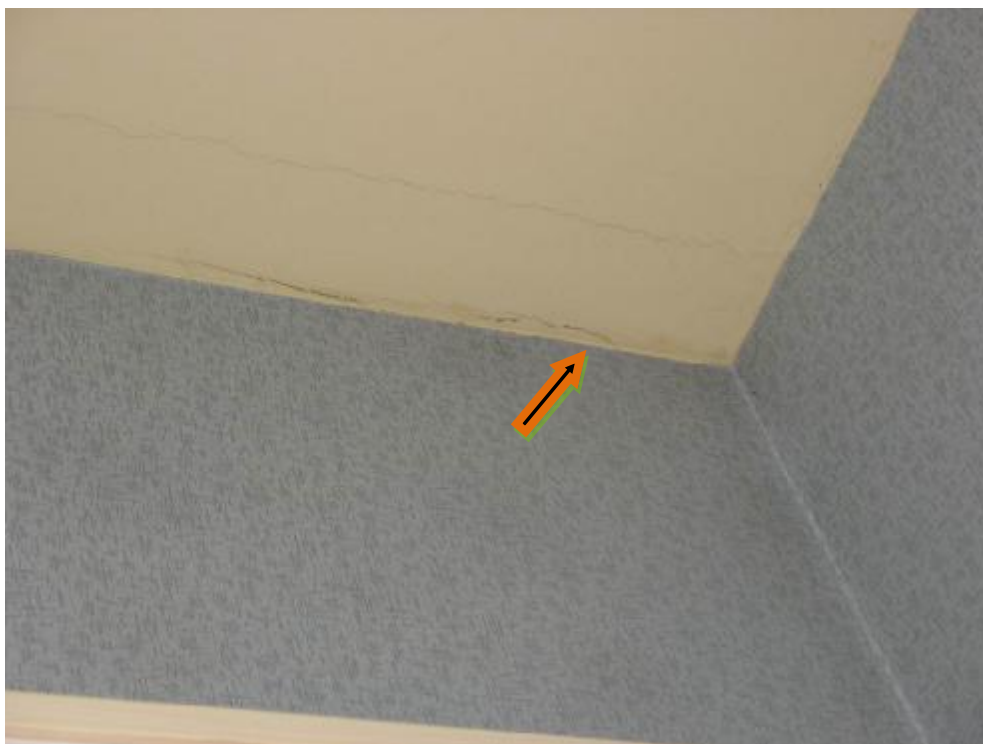
Fot.21A Widok na narożnik ściany szczytowej Strzałka pokazuje miejsce odwarstwienia się stropu

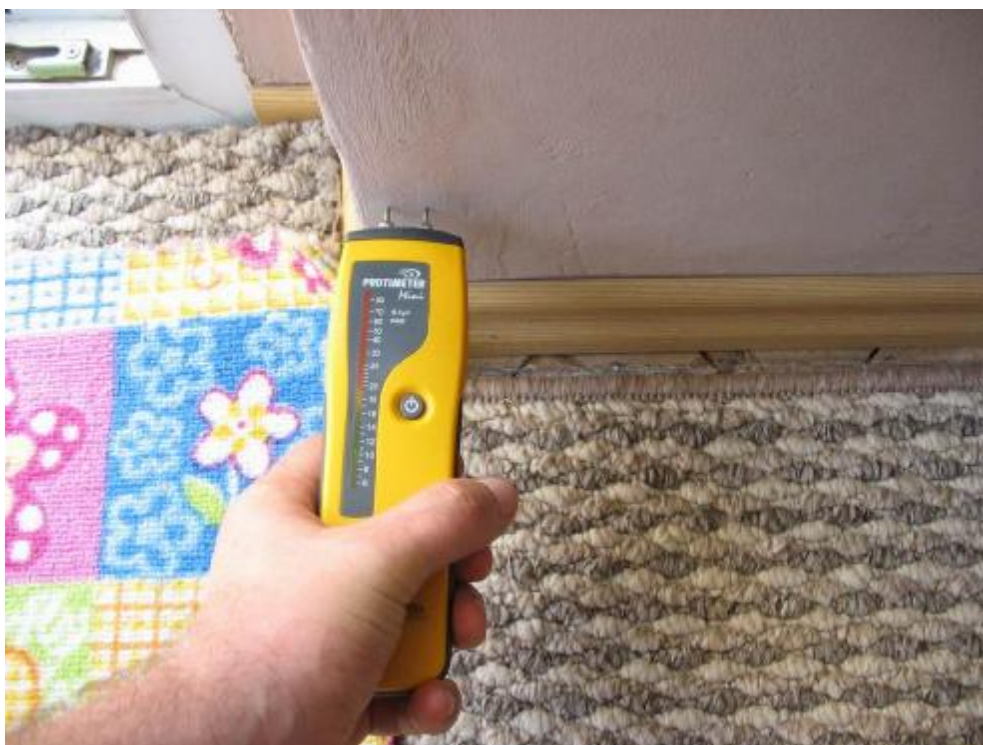
Fot.22 Badania zwilgocenia ściany - odczyt 11 - wilgotność masowa 2,5% - ściana sucha

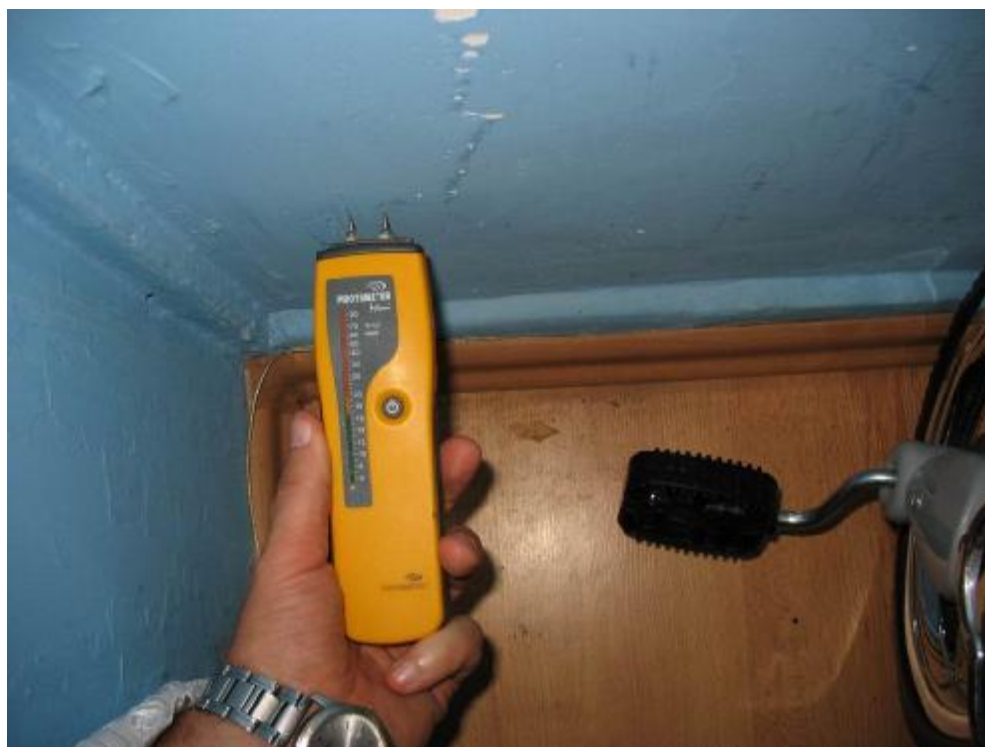
Fot.24 Badania zwilgocenia ściany - odczyt 7 - wilgotność masowa 1% - ściana sucha

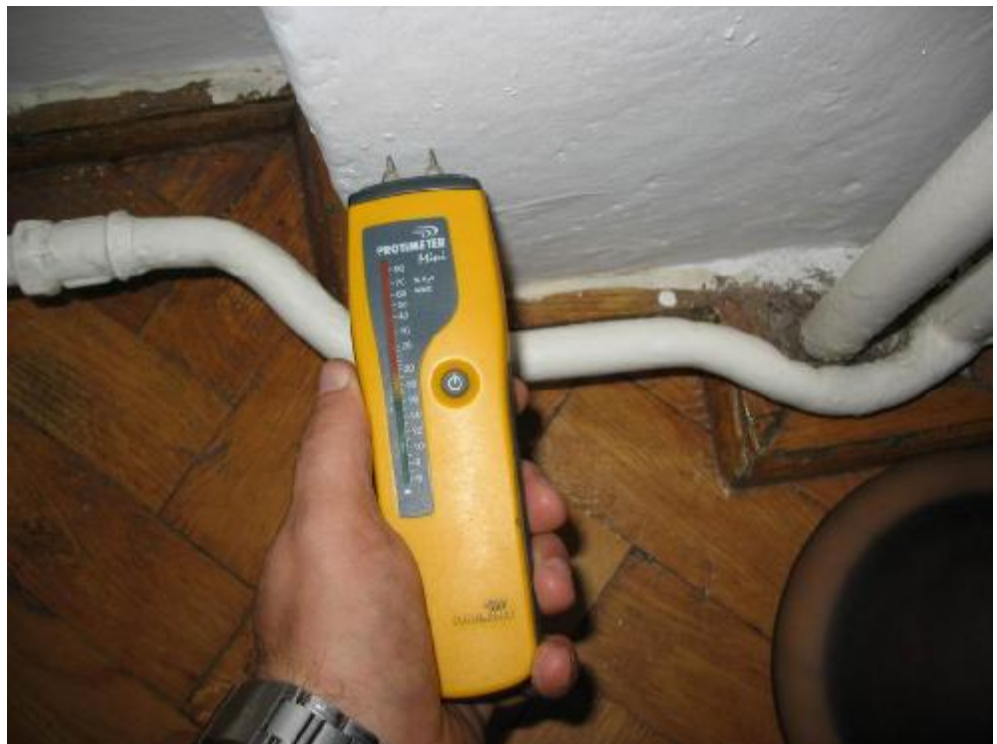
Fot.26 Badania zwilgocenia ściany - odczyt 12 - wilgotność masowa 2,5% - ściana sucha

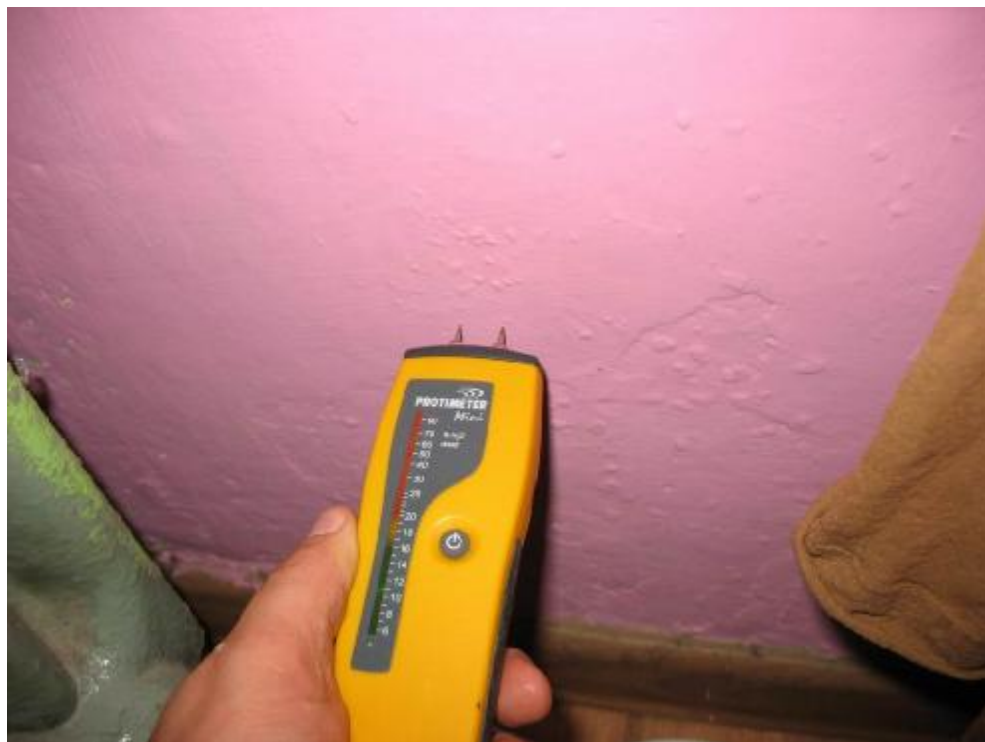
Fot.29 Badania zwilgocenia ściany - odczyt 11 - wilgotność masowa 2,2% - ściana sucha

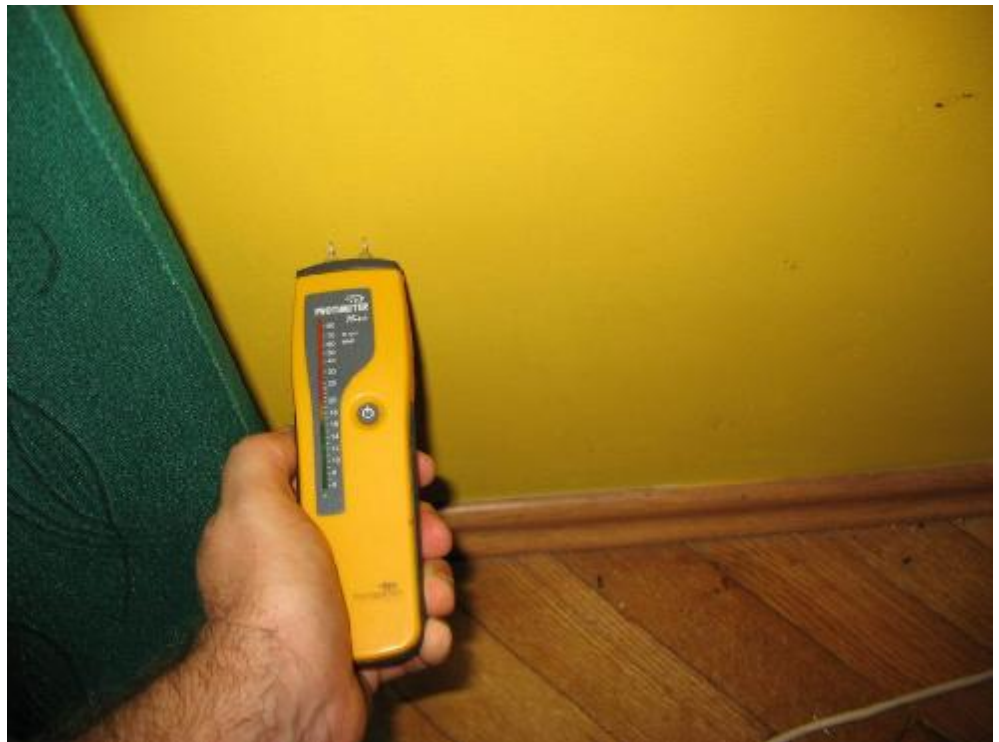
Fot.35 Badania zwilgocenia ściany - odczyt 13 - wilgotność masowa 3% - ściana sucha

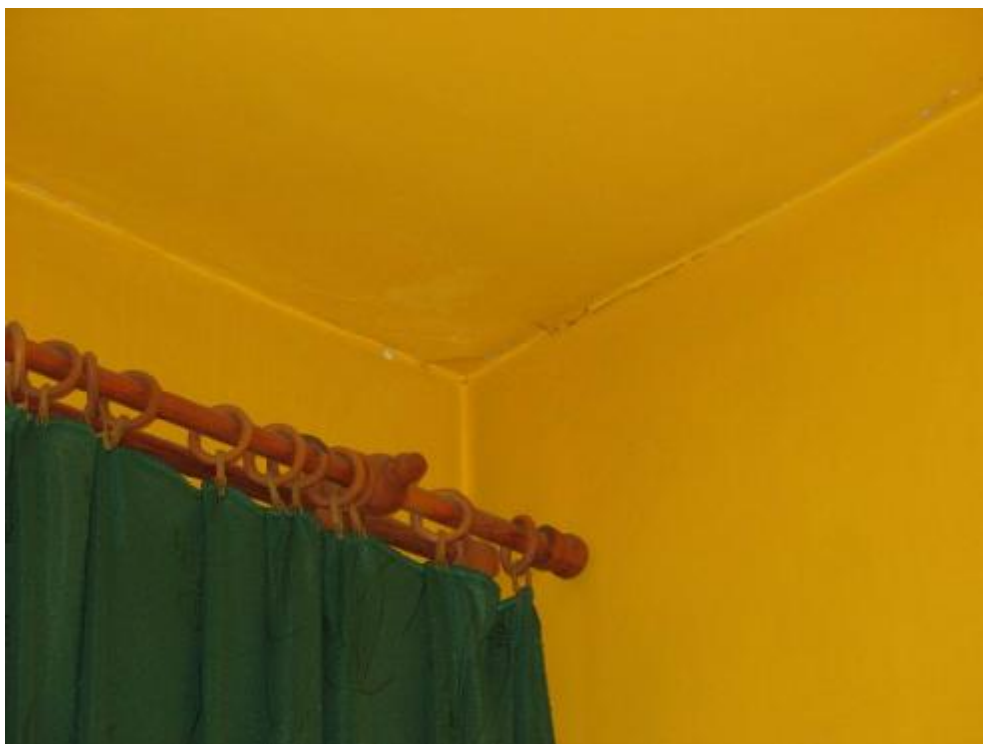
Fot.37 Widoczne zarysowanie stropu przy połączeniu ze ścianą szczytową

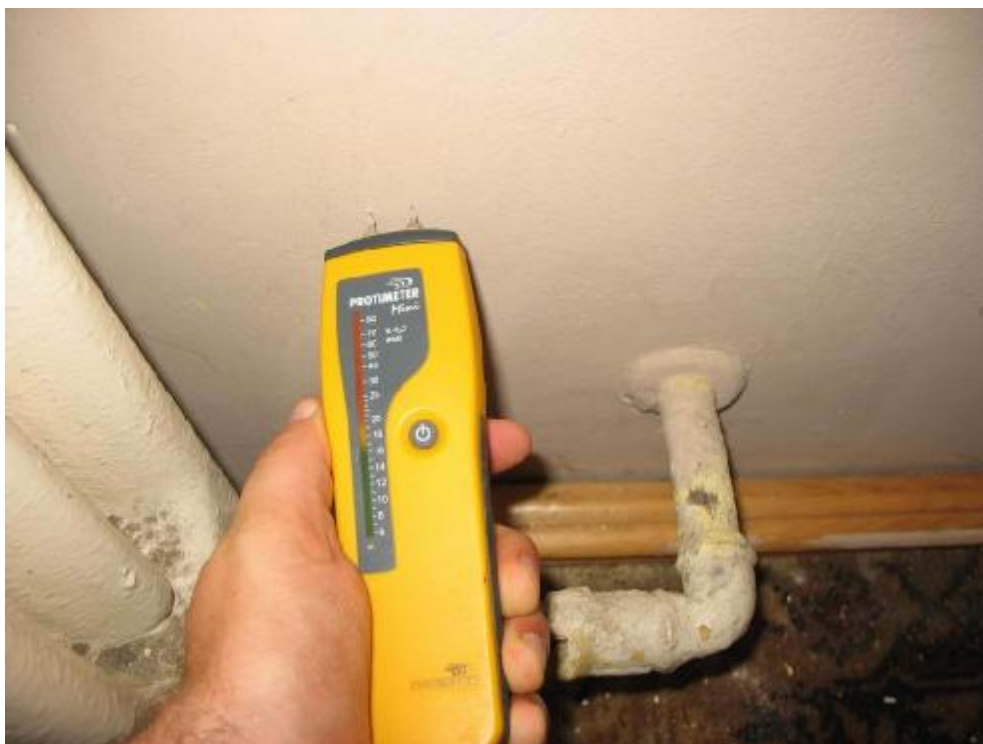
Fot.40 Badania zwilgocenia ściany - odczyt 11 - wilgotność masowa 2,5% - ściana sucha

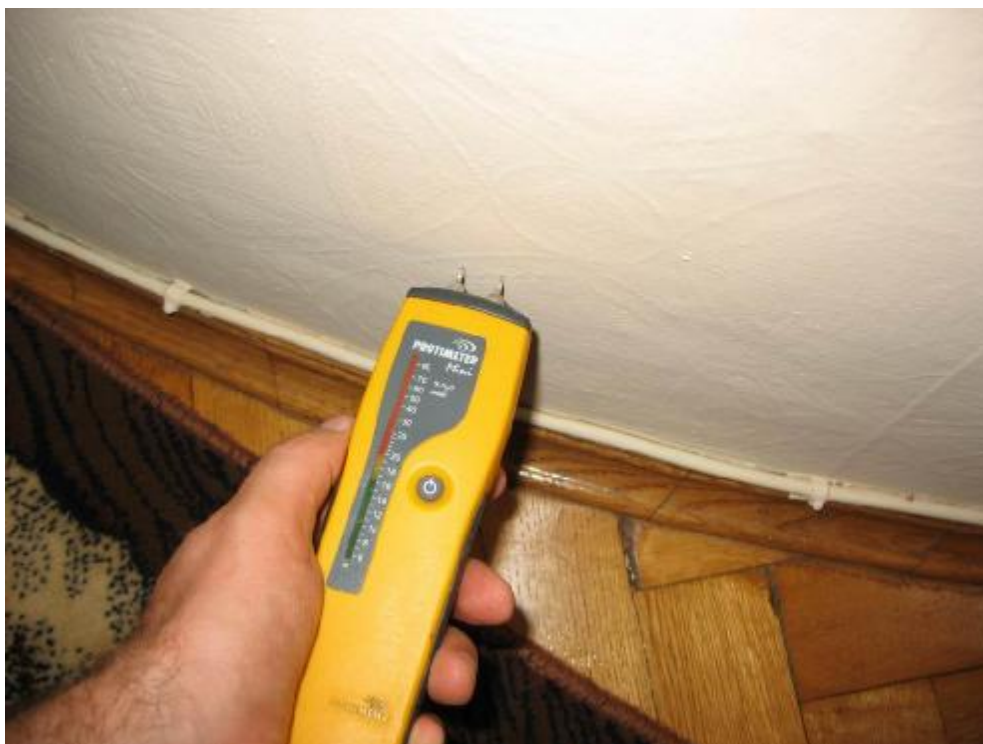
Fot.44 Badania zwilgocenia ściany - odczyt 15 - wilgotność masowa 3,5% - ściana sucha

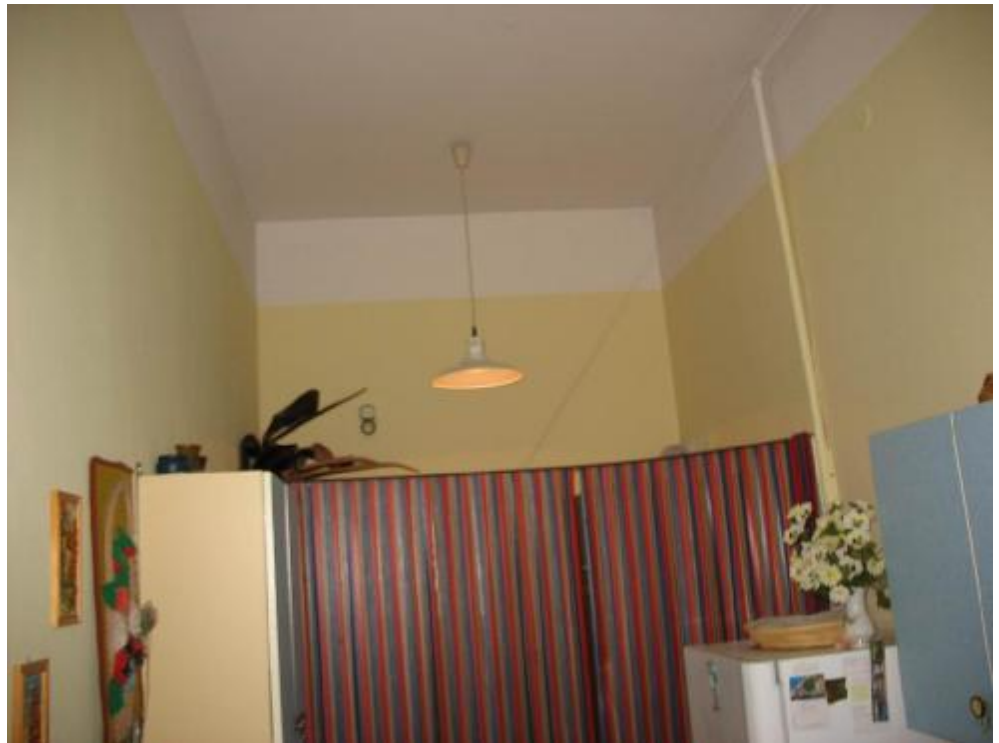
Fot.45 Stan techniczny dobry

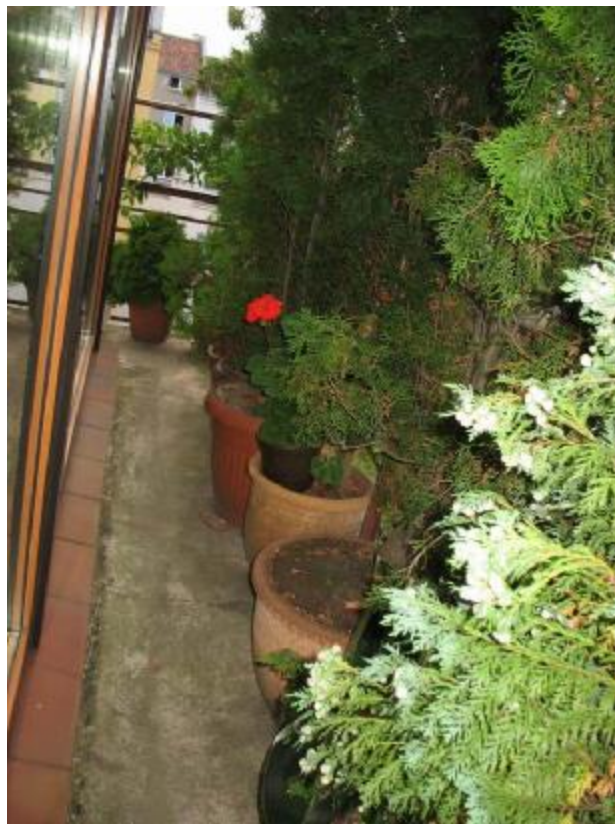
Fot.46 Widok na postawione donice w części wspornikowej stropu. Donice obciążają gzyms

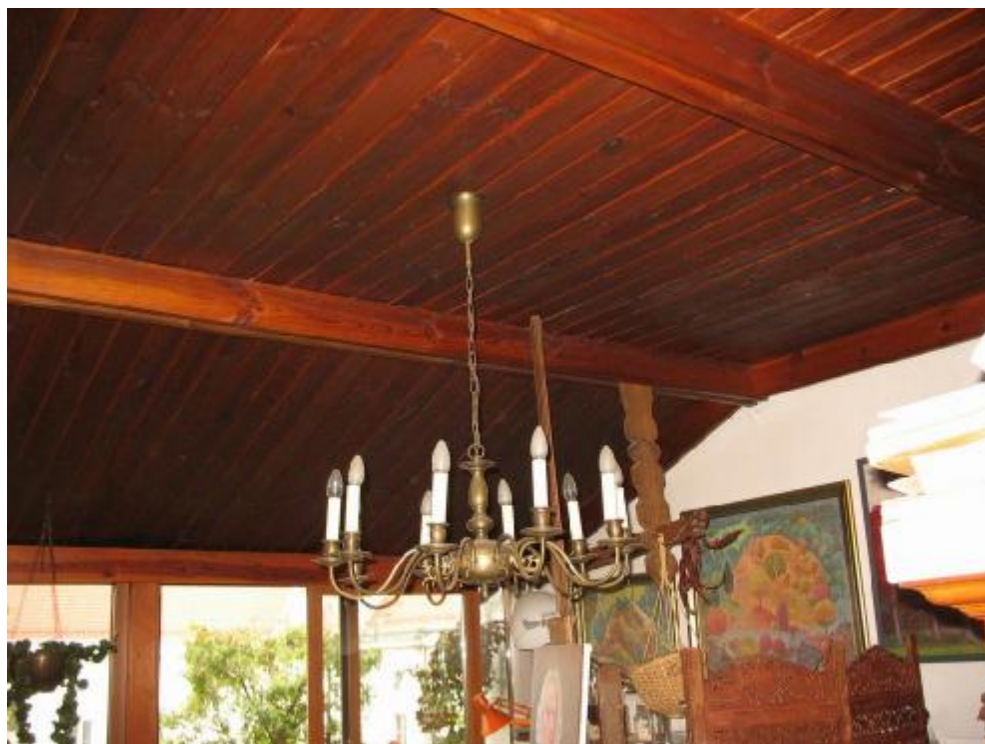
Fot.47 Widok na stropodach mieszkania

Lokal nr 13 – stwierdzono lokalne zawilgocenie ścian i stropu (Fot.39,47). Badanie wilgotności wykazało , że ściana jest sucha Uszkodzenie nadproża stalowego (Fot.42). Zaleca się wymianę nadproża na 4 belki stalowe typu dwuteownik 140.

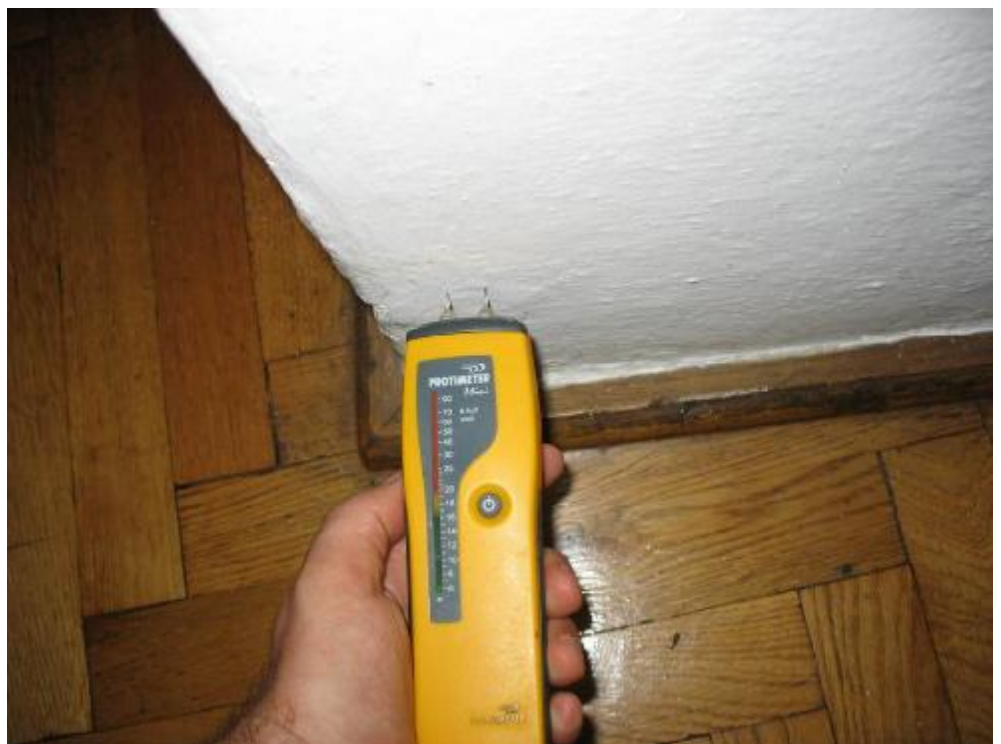
Fot.50 Badania zwilgocenia ściany - odczyt 7 - wilgotność masowa 1% - ściana sucha

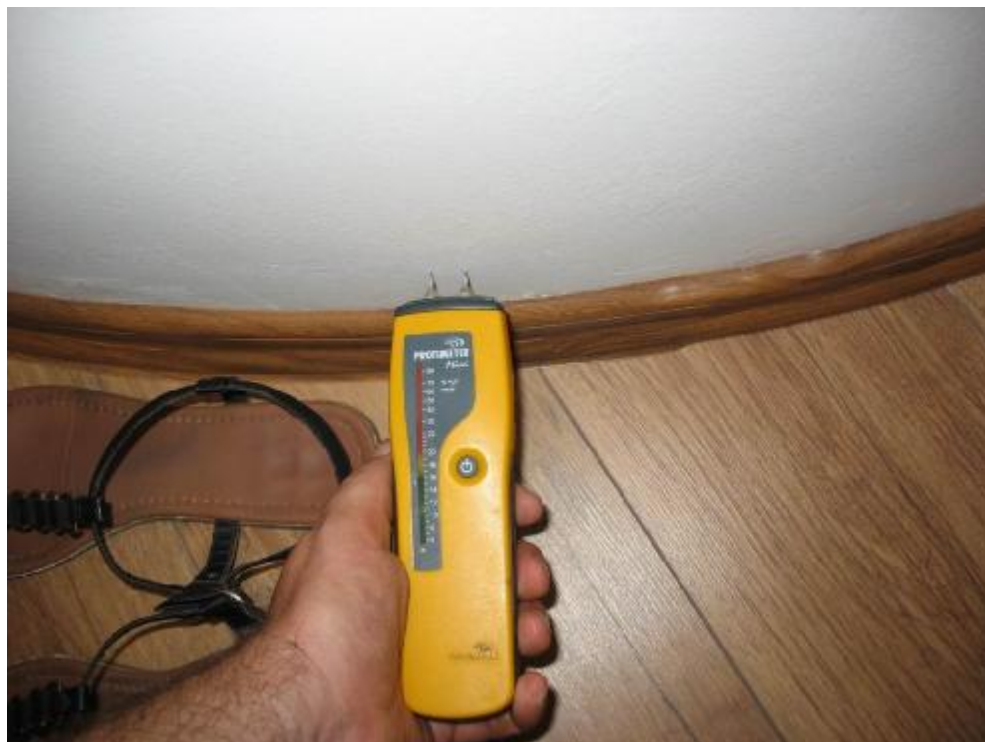
Fot.51 Badania zwilgocenia ściany - odczyt 11 - wilgotność masowa 2,5% - ściana sucha

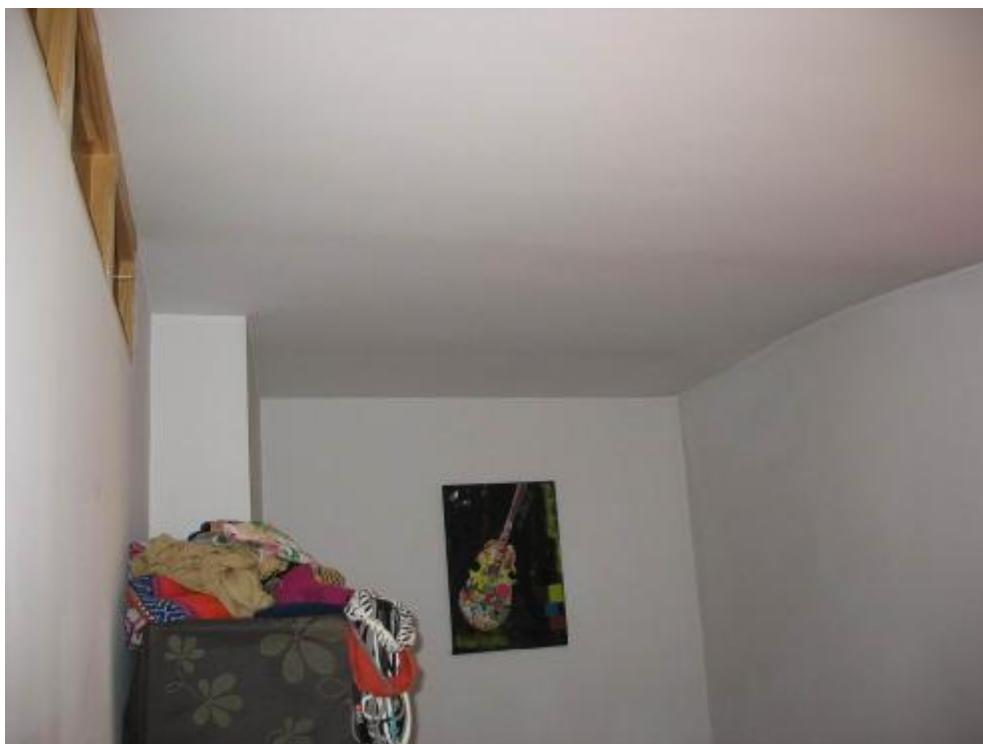
Fot.55 Stan techniczny dobry
