## **EKSPERTYZA BUDOWLANO – KONSTRUKCYJNA WRAZ Z INWENTARYZACJĄ BUDYNKU**

**TEMAT:**                      Ekspertyza budowlano-konstrukcyjna budynku  
wraz z inwentaryzacją architektoniczną  
50-033 Wrocław ul. Piłsudskiego 52

**INWESTOR:**                Wspólnota Mieszkaniowa  
ul. Piłsudskiego 52  
50-033 Wrocław

**DATA:**                      Wrzesień 2016

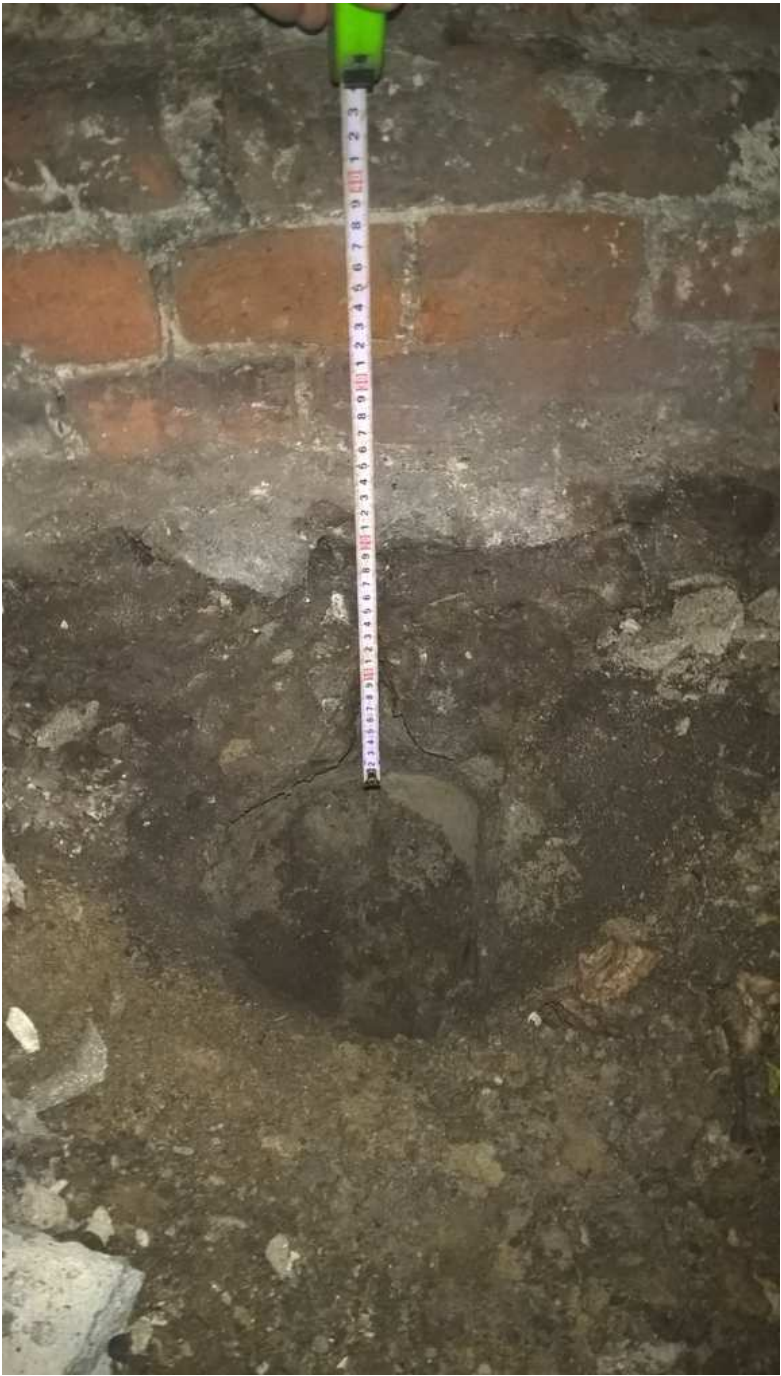
# Odsłonięcie fundamentu 1

- W czasie prowadzenia badań woda gruntowa występowała jako sączenie na głębokości ca 0,7 m poniżej posadzki piwnicy na stropie glin ;
- Obserwowany poziom wód gruntowych uznano za niski i może ulegać sezonowym wahaniom o ca 0,3 – 0,6 m ;

- Okresowo woda gruntowa może występować powyżej powierzchni posadzki piwnicy ;
- Odsłonięcie fundamentu przedstawiono na załączniku (Profil odsłonięcia fundamentu).
